## ΤΕΧΝΙΚΗ ΟΜΑΔΑ

## ΕΚΘΕΣΗ -ΠΑΡΑΤΗΡΗΣΕΙΣ ΕΠΙ ΤΩΝ ΑΝΑΓΡΑΦΟΜΕΝΩΝ ΣΤΗΝ ΕΚΘΕΣΗ ΕΞΕΤΑΣΗΣ ΒΙΝΤΕΟ

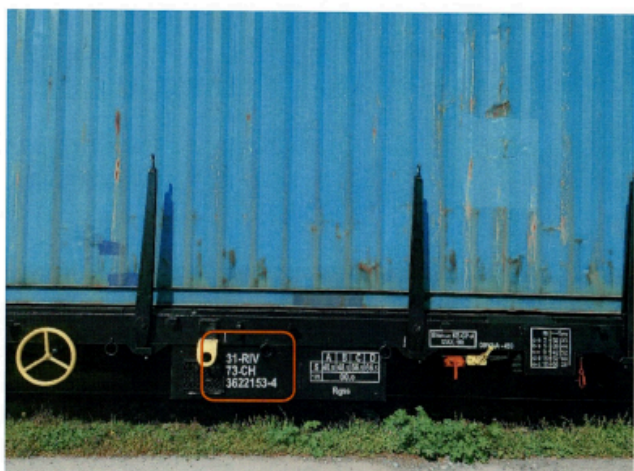
Φωτο 5. Φ/Α 9

6. Όλα τα containers, εκτός από εκείνο της MAERSK, το οποίο φαίνεται μερικώς, φωτογραφίζονται αποσπασματικά.

Επισημαίνεται ότι τα containers δεν είναι μοναδικά, καθώς ενδέχεται να υπάρχουν χιλιάδες πανομοιότυπα παγκοσμίως, φέρνοντας την ίδια σήμανση της μεταφορικής εταιρείας, όπως συμβαίνει π.χ. με τη δανέζικη MAERSK.

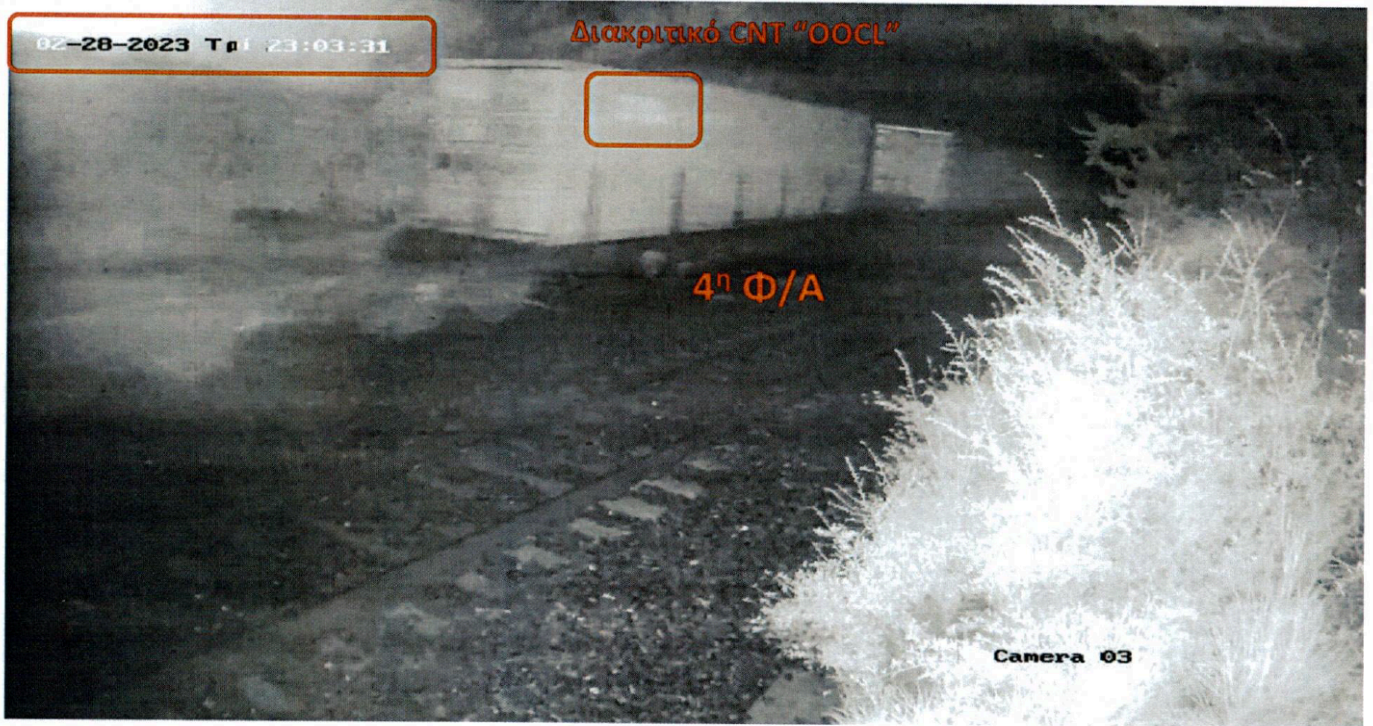
Εικόνα 6

7. Στην πλειονότητα των περιπτώσεων, η ταυτοποίηση του container είναι αδύνατη, ενώ σε πολλές άλλες γίνεται εντελώς αυθαίρετα.
