ΚΟΚΟΤΣΑΚΗΣ ΒΑΣΙΛΕΙΟΣ

ΕΙΔ. ΠΡΑΓΜΑΤΟΓΝΩΜΟΝΑΣ ΣΕ ΘΕΜΑΤΑ ΠΥΡΚΑΓΙΩΝ

ΠΑΡΑΡΤΗΜΑ 4

Επικαιροποιημένης έκθεσης της 15/5/2024

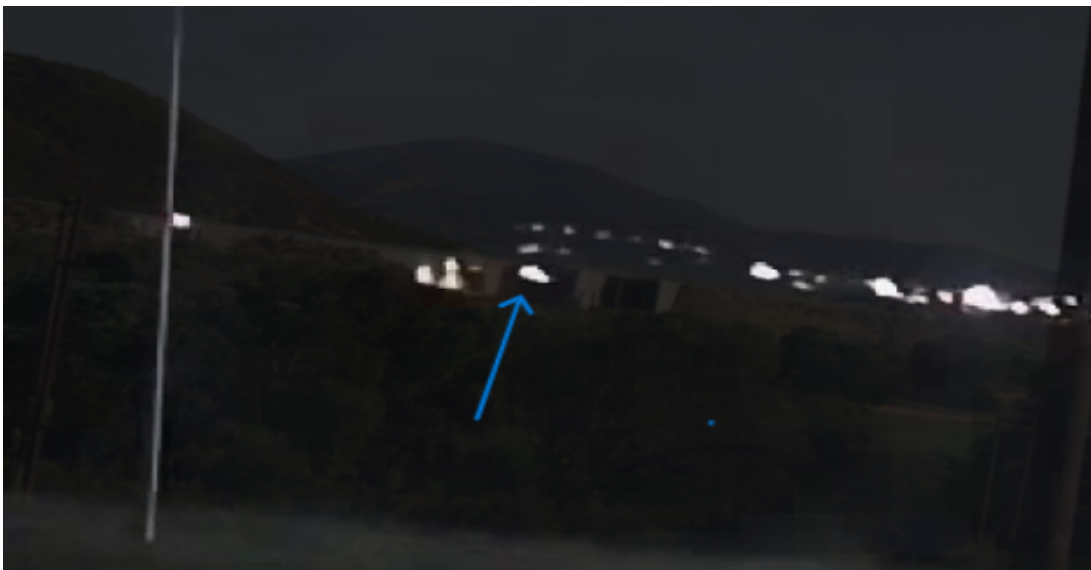
Εικόνα 1. Πρώτο νεφέλωμα

Στα βίντεο που έχουμε δείξει στις προηγούμενες εκθέσεις μας φαίνεται αυτό του νεφέλωμα να ανυψώνεται σχετικά γρήγορα. Βλέπετε ότι αυτό το νεφέλωμα επίσης φαίνεται να σχηματίζεται πάνω από τις σιδηροδρομικές γραμμές.

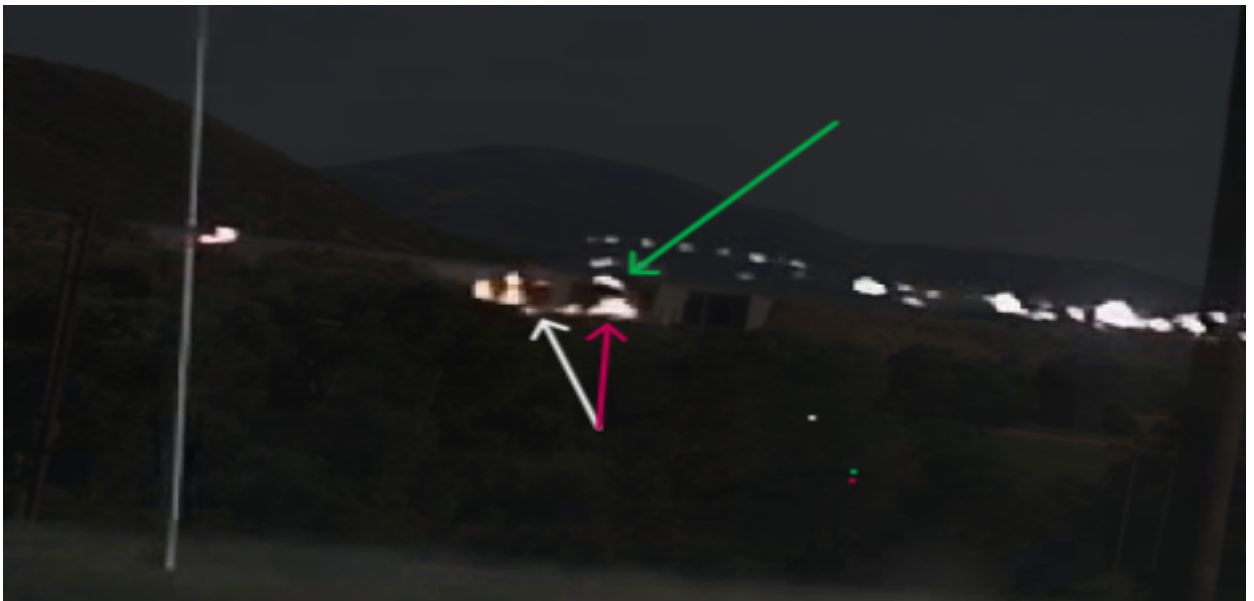
Εικόνα 3. Τα τρία βέλη δείχνουν τις τρεις διαρροές. Η τρίτη που σημαδεύεται από το κυανό βέλος έχει δύο τμήματα και είναι πλησιέστερα προς το τοίχιο του δρόμου.

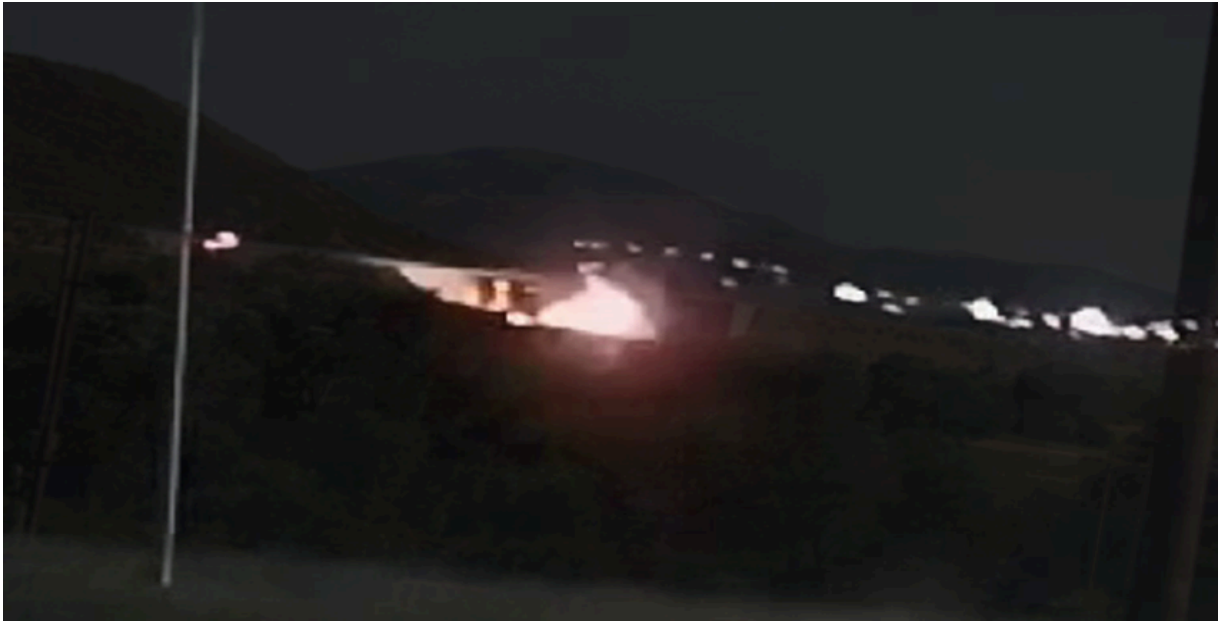
Εικόνα 4. Η αρχή της πυρόσφαιρας

Στις επόμενες φωτογραφίες δείχνουμε τη σύσταση αυτών των 3 νεφελωμάτων όπως αυτή προκύπτει από την χρωματική εξέταση του βίντεο αυτού. Δεν μπορούμε να είμαστε απόλυτα βέβαιοι για τη σύστασή τους από πλευράς ουσιών διότι δεν έχουμε χρησιμοποιήσει φασματογραφία μάζας ή άλλου τύπου φασματογράφου, αλλά η ομοιότητα της κατανομής των χρωμάτων μπλε κόκκινου και πράσινου στα τρία αυτά νεφελώματα υποδεικνύει την ομοιοστασία τους. Σε 4/100 Του δευτερολέπτου μετά από αυτό το καρτέ εκσπάει η πυρόσφαιρα (Εικόνα 4).

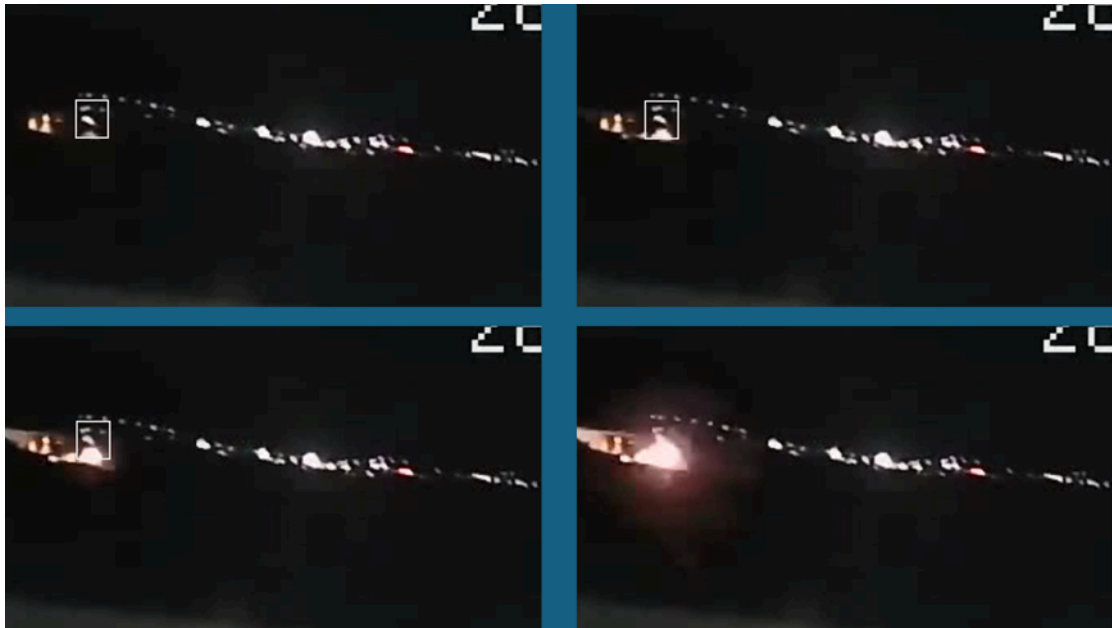
Από την κάμερα ασφαλείας ΝΔ του τόπου του ατυχήματος στην κοινοπραξία Μαλιακός (Πηγή ΕΡΤ) φαίνεται αμέσως παρακάτω η χρονική αλληλουχία της ανυψώσεως του πρώτου αεριώδους νεφελώματος.

Στο κόκκινο πλαίσιο διακρίνεται το νεφέλωμα που ανυψώνεται σταδιακά. Η όλη διαδικασία διαρκεί λιγότερο από 700 msec όπως προκύπτει από το βίντεο. Οι εικόνες είναι σε χρονική διαδοχή από αριστερά , δεξιά, μετά στην επόμενη γραμμή αριστερά. Αυτό ισχύει και στις υπόλοιπες εικόνες που παραθέτουμε στη συνέχεια

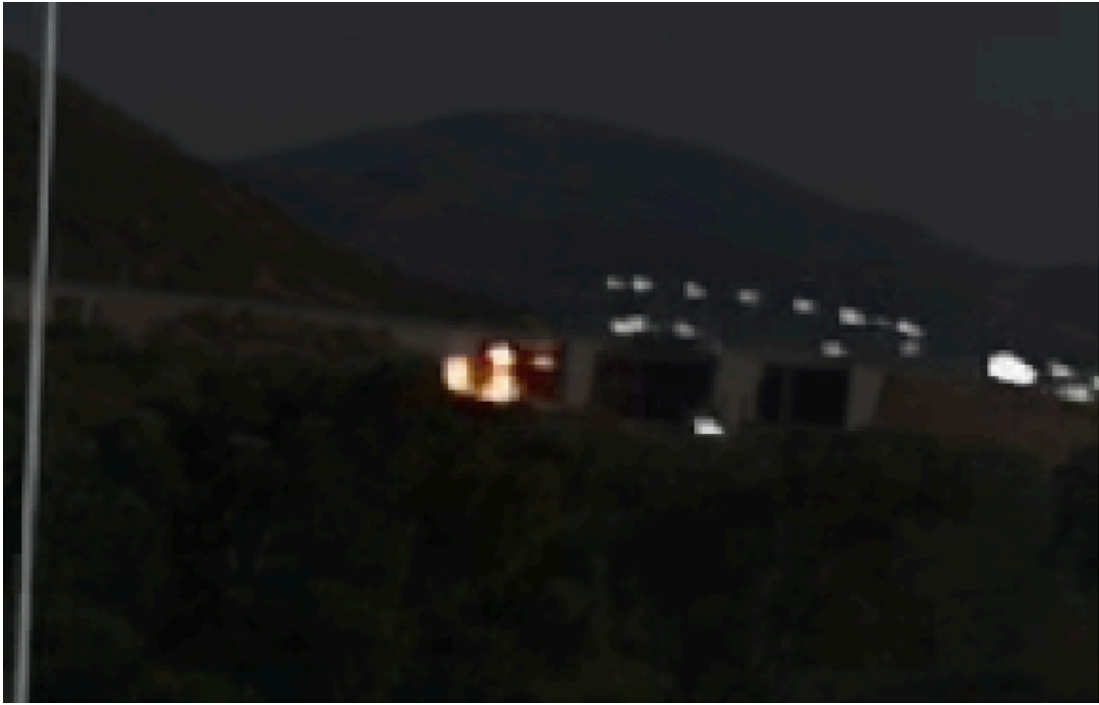
Εικόνα 7. Η αναλαμπή ισχυρότερη τώρα, 0,33 δεύτερα μετά την εκδήλωση της πρώτης αναλαμπής που φαίνεται πιο πάνω

3. Οι αναλαμπές που παρατηρούμε είναι μάλλον σπινθήρες λόγω της πεδήσεως της εμπορικής. Η θέση της κάμερας συνεπάγεται ότι δεν θα μπορούσαμε μάλλον να δούμε σπινθηρισμούς από τα φρένα της επιβατικής αμαξοστοιχίας και το φως της λόγω του ότι μεταξύ αυτής και τις κάμερες παρεμβάλλεται η εμπορική αμαξοστοιχία. Η πρώτη ηλεκτρική έκρηξη που βλέπουμε φαίνεται καθαρά να είναι στο μέσον του στομίου της σήραγγας. Αυτό υποδηλώνει ό τι λόγω της συγκρούσεως παντογράφος κάποιος από τις

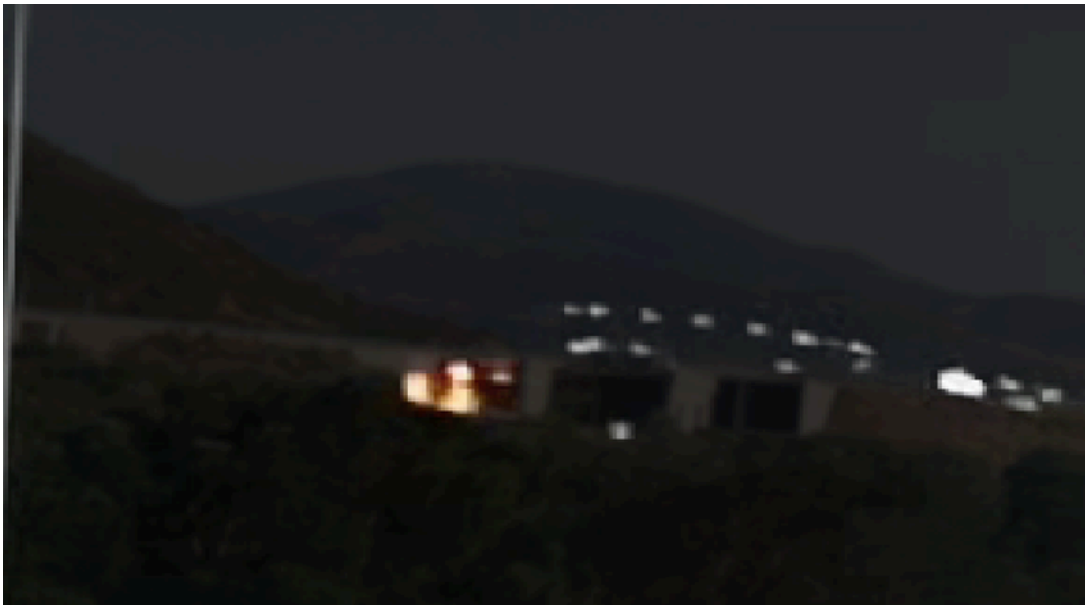
Εικόνα 8. Δεύτερη αναλαμπή στη μέση του στομίου της σήραγγας περίπου 1 δευτερόλεπτο μετά την προηγούμενη πρώτη αναλαμπή. Αυτή είναι μάλλον στην κορυφή του πρानούς. Είναι όμως δύσκολο να το πούμε γιατί λόγω της θέσεως της κάμερας δεν έχουμε αίσθηση του βάθους.

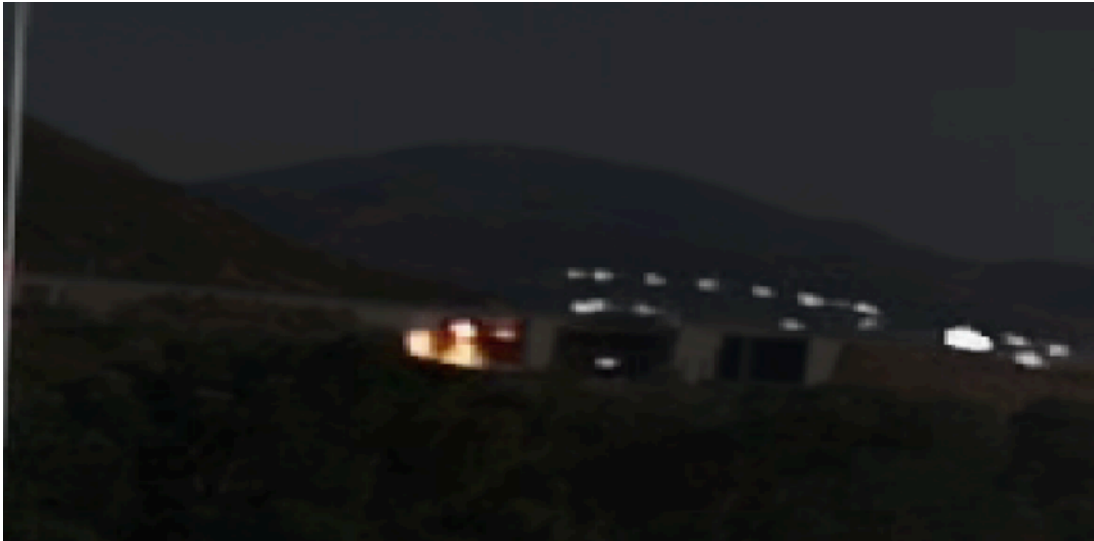
Εικόνα 9. Τρίτη αναλαμπή 0,8 δευτερόλεπτα μετά τη δεύτερη.

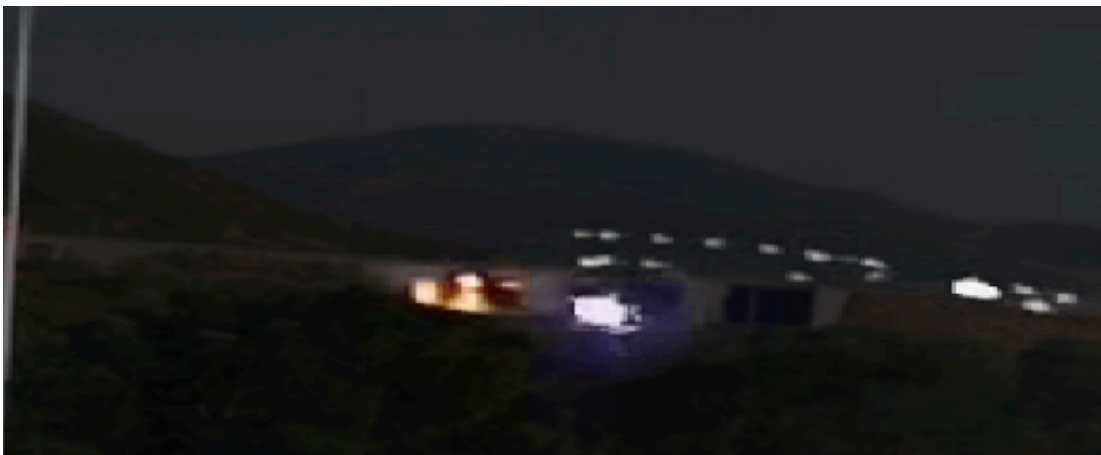
Εικόνα 10. Πρώτη ηλεκτρική έκρηξη 0,85 δεύτερα μετά την τρίτη αναλαμπή.

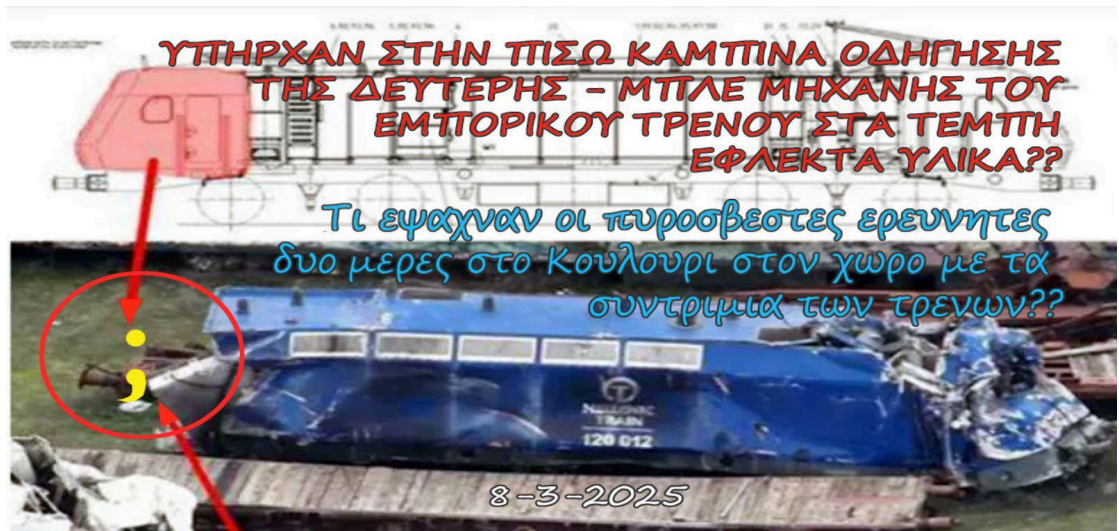
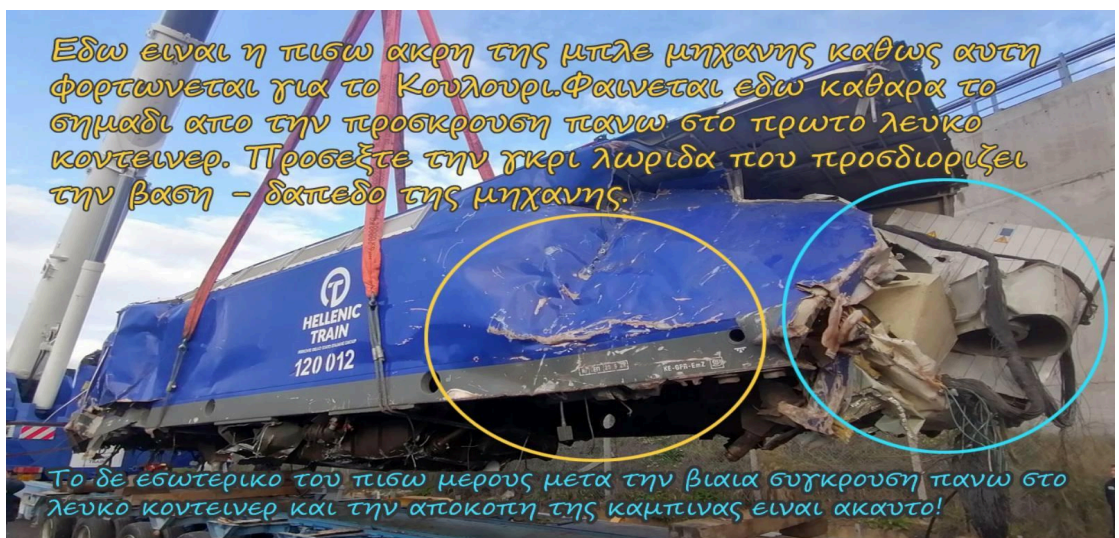
άλλωστε το επιβεβαιώνουν και οι 2 διορισθέντες δικαστικοί πραγματογνώμονες: «Από το σύνολο των εμπορευματοκιβωτίων καταστράφηκε το με αρ. ΟΟLU6870319, λόγω της σύγκρουσής του με την με αρ. 120-012 ηλεκτράμαξα και το με αρ. ΖΜΟΥ8897301, το οποίο έφερε και αυτό υποδεέστερες ζημιές».

Σημειώνουμε ότι οι 2 μηχανές βρέθηκαν σε σημαντική απόσταση από το σημείο στο οποίο βρέθηκαν τα βαγόνια της εμπορικής.

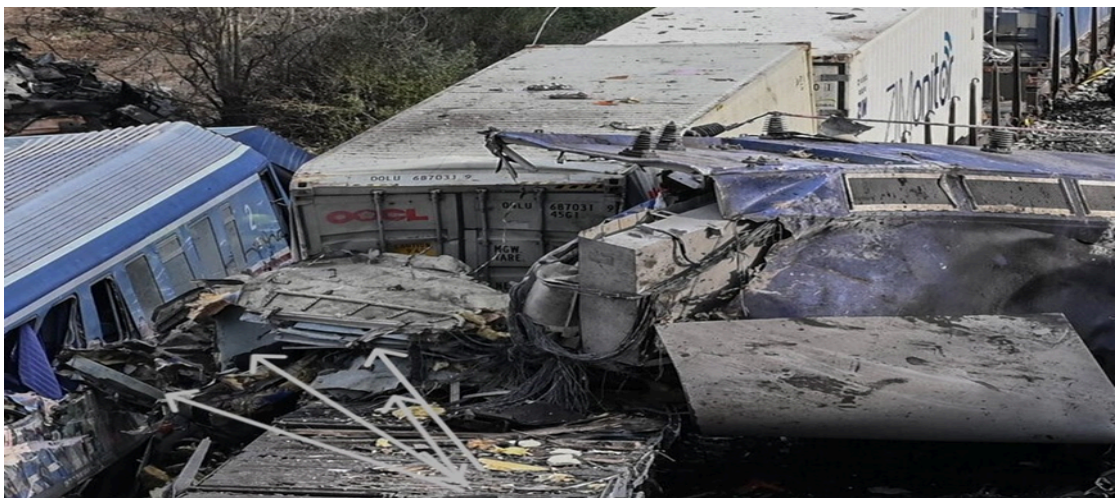
Το οπίσθιο τμήμα της μηχανής(σε σχέση με την πορεία και σύνθεση του τρένου) που φαίνεται να έχει αποκοπεί, **οφείλεται στην επαφή του με το κοντέινερ ΟΟCL , όταν ενώ οι μηχανές είχαν εκτραπεί και το υπόλοιπο τρένο συνέχιζε την πορεία του .Το τμήμα αυτό παρέμενε στο σημείο της σύγκρουσης μέχρι και την απομάκρυνση των βαγονιών και κυρίως του βαγονιού Νο 4.,Αυτός είναι και ο μοναδικός λόγος που το κοντέινερ με τα χαρακτηριστικά ΟΟCL μετακινήθηκε προς τα πίσω σε αντίθεση με όλα τα άλλα που μετακινήθηκαν μπροστά (φυσιολογικά)λόγω της μηχανικής ενέργειας.**

Εικόνα Το πίσω τμήμα της 2ης μηχανής που Αποκόπηκε

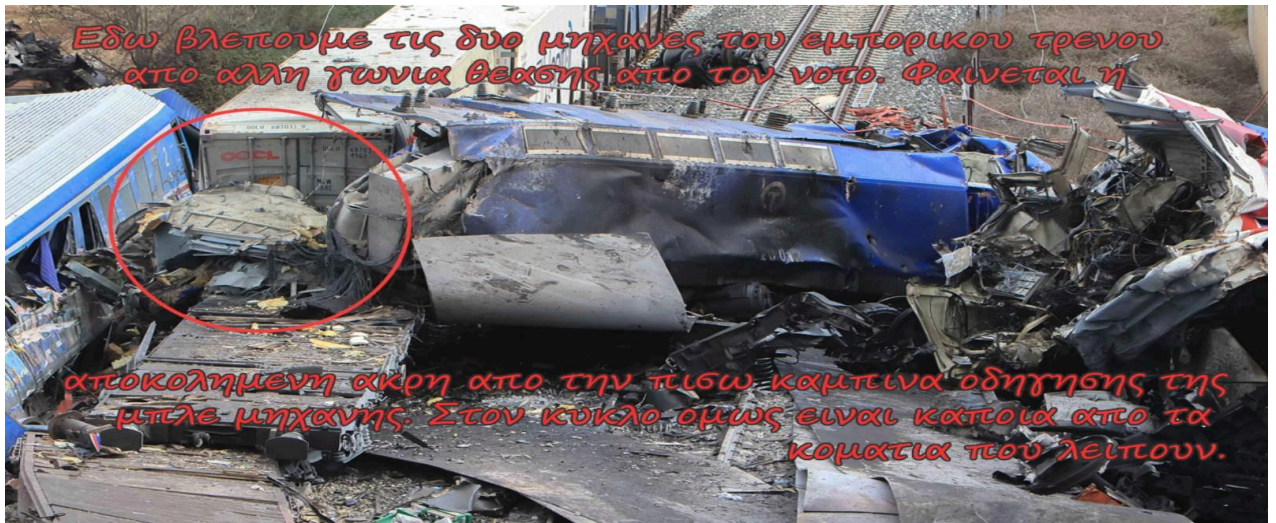
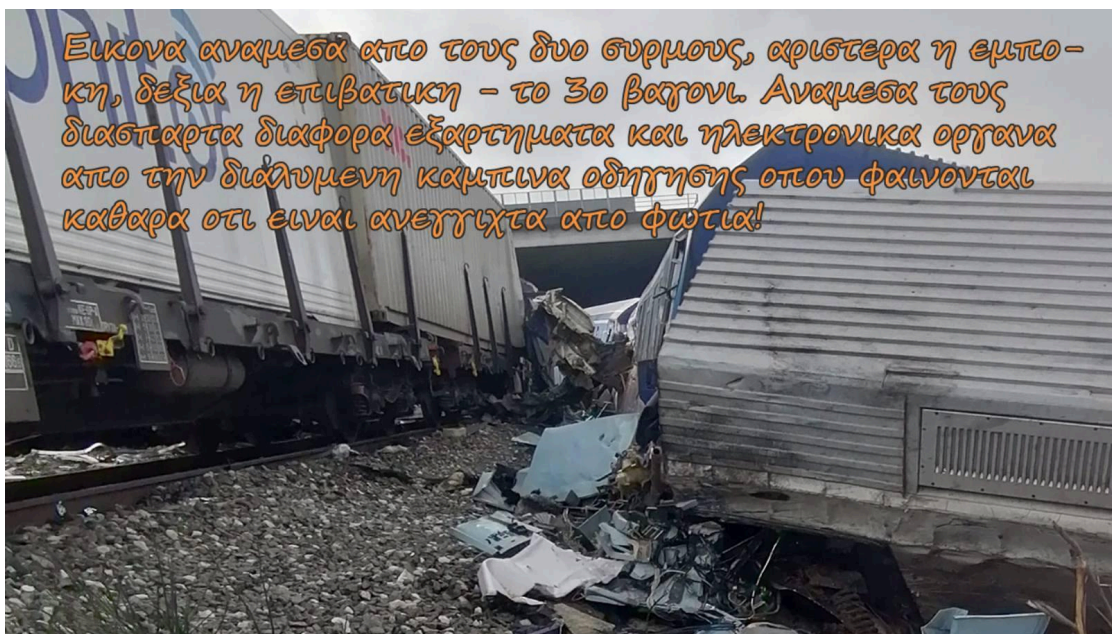
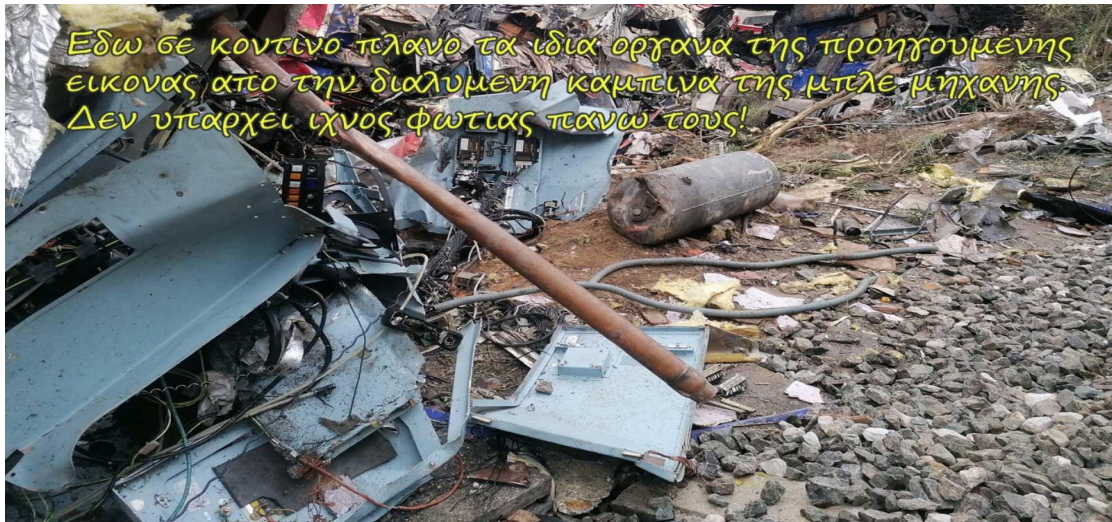
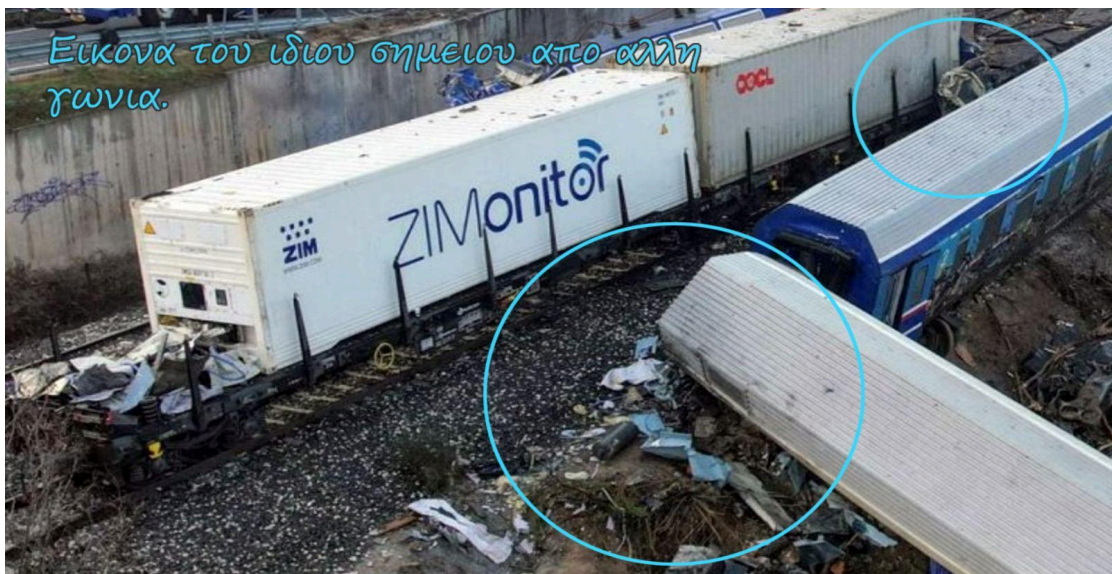
Εδω φαίνεται καλύτερα το κομμάτι αυτό!

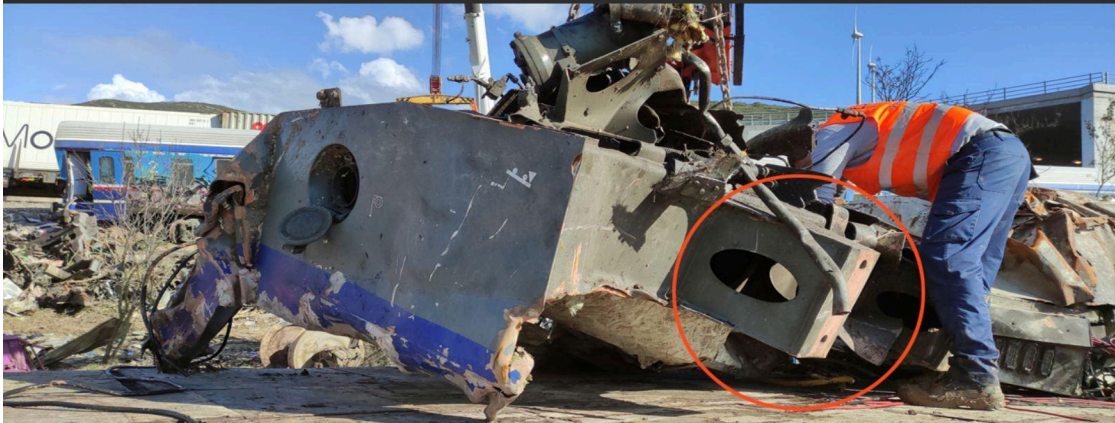
Ο προφυλακτήρας είναι διαλυμένος αλλά ακαυτός!

Είναι βεβαία αναποδο, το μπλε είναι προς τα πάνω!

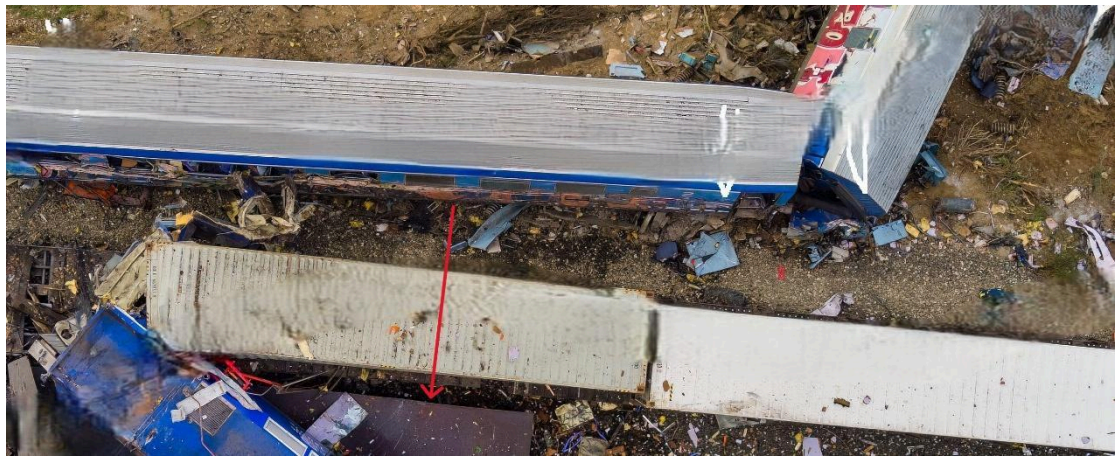
Εικόνα Η λαμαρίνα κάτω από την ηλεκτρομηχανή

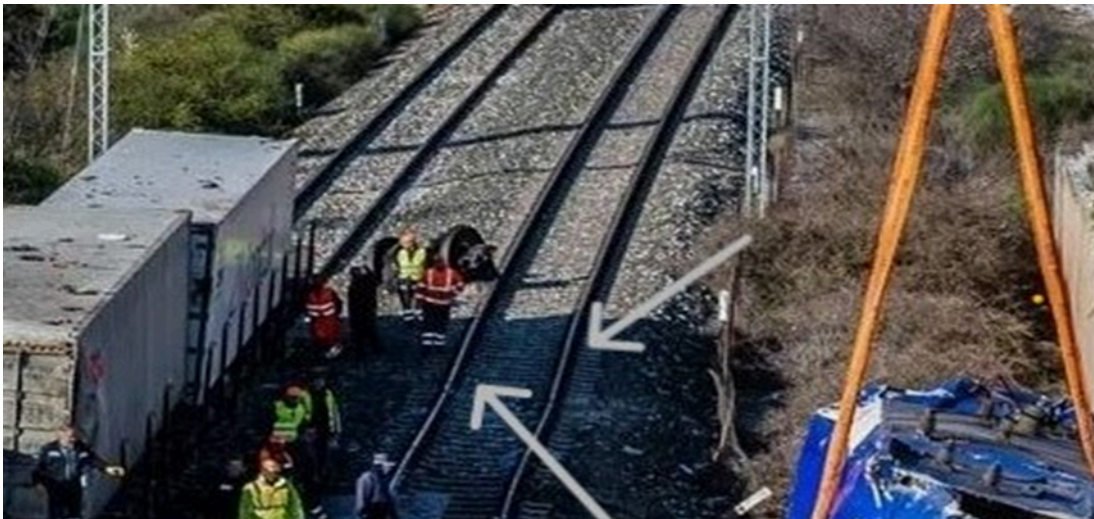
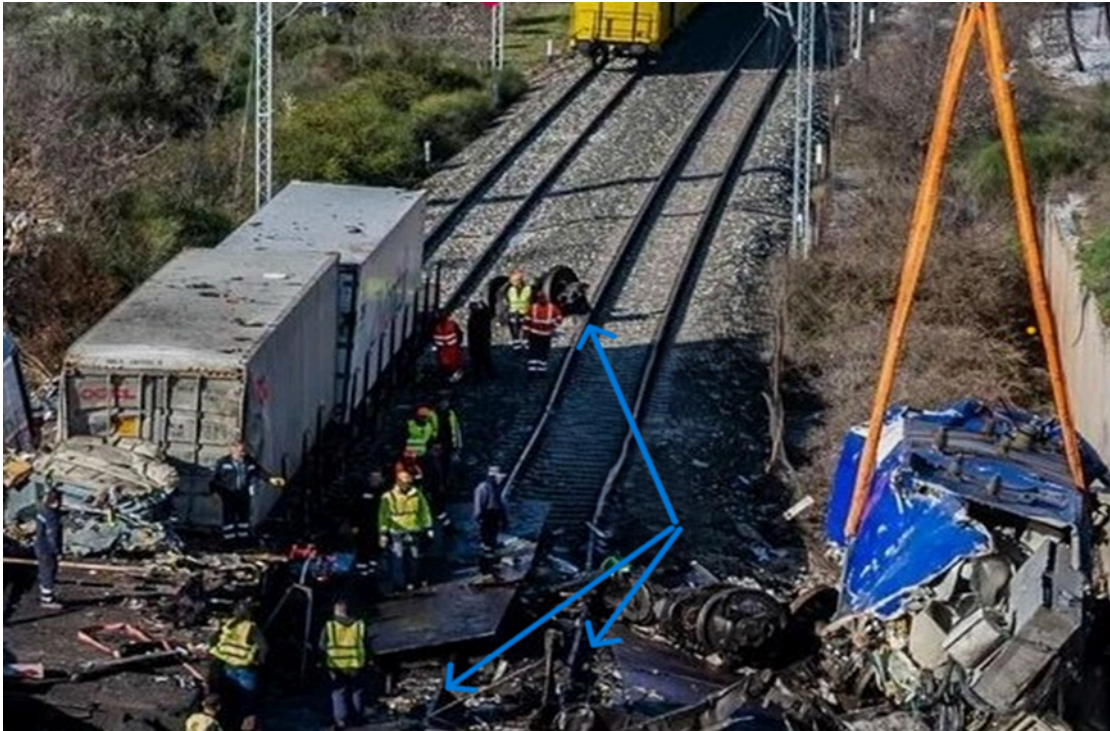
Πάνω και κάτω Φωτογραφία: Εμφανή σημάδια σφρέβλωσης της γραμμής ανόδου, από την επαφή της με τις μηχανές εμπορικού που σύρθηκαν στο σημείο

Είναι προφανές ότι οι πραγματογνώμονες δεν εξέτασαν το παραπάνω τμήμα της γραμμής ανόδου γιατί εάν το έκαναν θα έβλεπαν ότι υπήρχε σημαντική στρέβλωση η οποία δεν μπορεί να οφείλεται σε οτιδήποτε άλλο γεγονός από το σύρσιμο των δύο ηλεκτρομηχανών της εμπορικής λόγω του εκτροχιασμού τους. Ο Ισχυρισμός ότι οι 2 ηλεκτρομηχανές μετά την για αυτούς σύγκρουση τους με την μηχανή της επιβατικής «ταξίδεψαν στον αέρα» για 57 μέτρα !!!(όση είναι η απόσταση από το σημείο σύγκρουσης μέχρι το σημείο που βρέθηκαν οι 2 μηχανές πέραν του ότι είναι αναπόδεικτος, είναι χωρίς καμία αποδεικτική βάση και κυρίως λογική ως προς τους νόμους της βαρύτητας και της μηχανικής αφού οι 2 μηχανές είναι τεράστιου βάρους και αδύνατο να μετακινηθούν εναερίως σε τόση απόσταση χωρίς να ακουμπήσουν στο έδαφος. Η απόσταση αυτή προκύπτει από το άθροισμα του μήκους των 3 φορταμαξών που προηγούνται στην θέση κατάληξης μετά την σύγκρουση με το σημείο κατάληξης των 2 μηχανών) Επιπλέον εάν οι μηχανές εκτινάχθηκαν για τόση απόσταση κατά την πτώση τους στο έδαφος, η κατάσταση τους θα ήταν ανάλογη του βάρους, του ύψους πτώσης και της ταχύτητας πτώσης με προφανείς και ανάλογες υλικές ζημιές παραμόρφωσης, γεγονός που δεν συνέβη τουλάχιστον ως προς την 2^η ηλεκτρομηχανή όπως βρέθηκε στο πεδίο, η δε πρώτη μηχανή έχει παραμορφωθεί εμφανώς όταν δίπλωσε προς τα μέσα λόγω της επαφής των τροχών με το έδαφος εκτός γραμμών και ακολούθως λόγω της πλαγιομετωπικής σύγκρουσης με το τοίχιο αντιστήριξης.

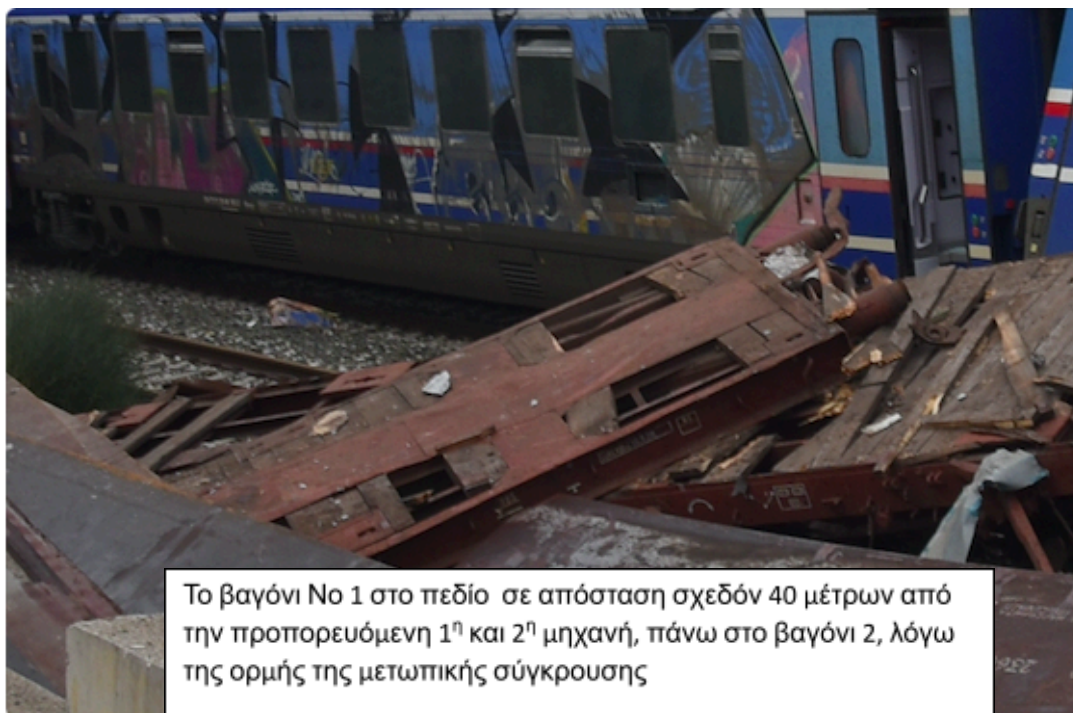
Το βαγόκι Νο 1 στο πεδίο σε απόσταση σχεδόν 40 μέτρων από την προπορευόμενη 1^η και 2^η μηχανή, πάνω στο βαγόκι 2, λόγω της ορμής της μετωπικής σύγκρουσης

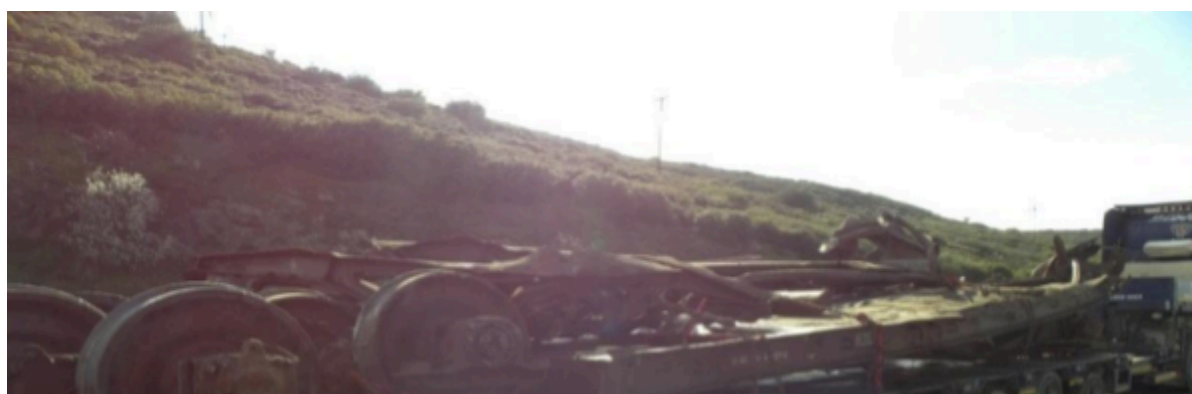
Συρματόσχοινα που έχουν κοπεί με χρήση ειδικού κόφτη και όχι με αποκοπή λόγω της σύγκρουσης

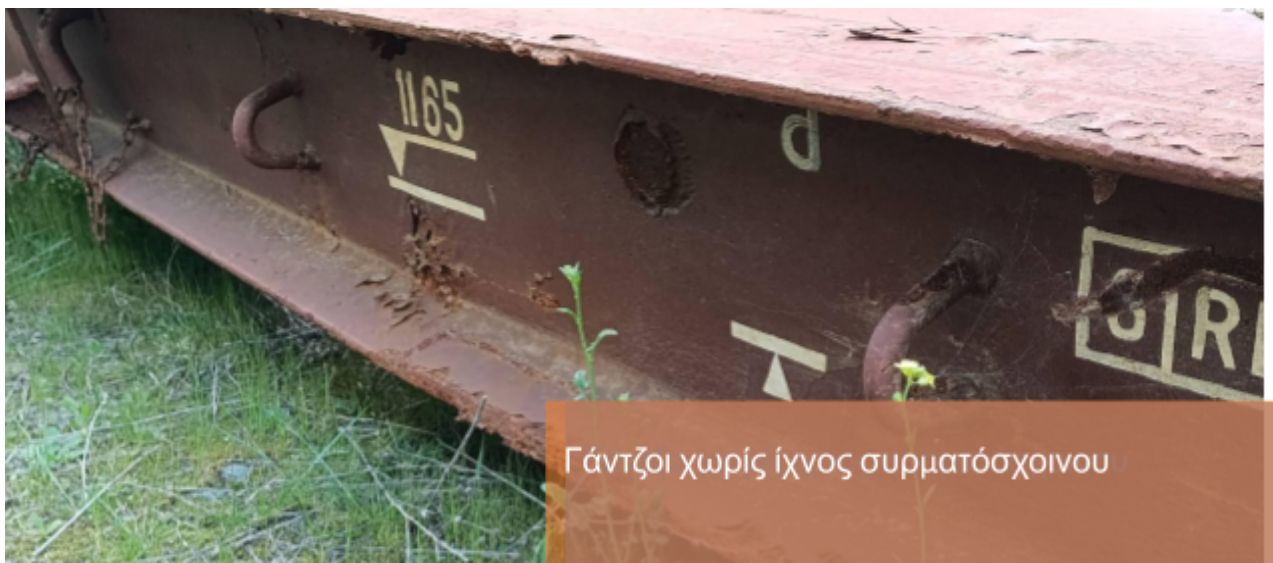
Γάντζοι χωρίς ίχνος συρματόσχοινου

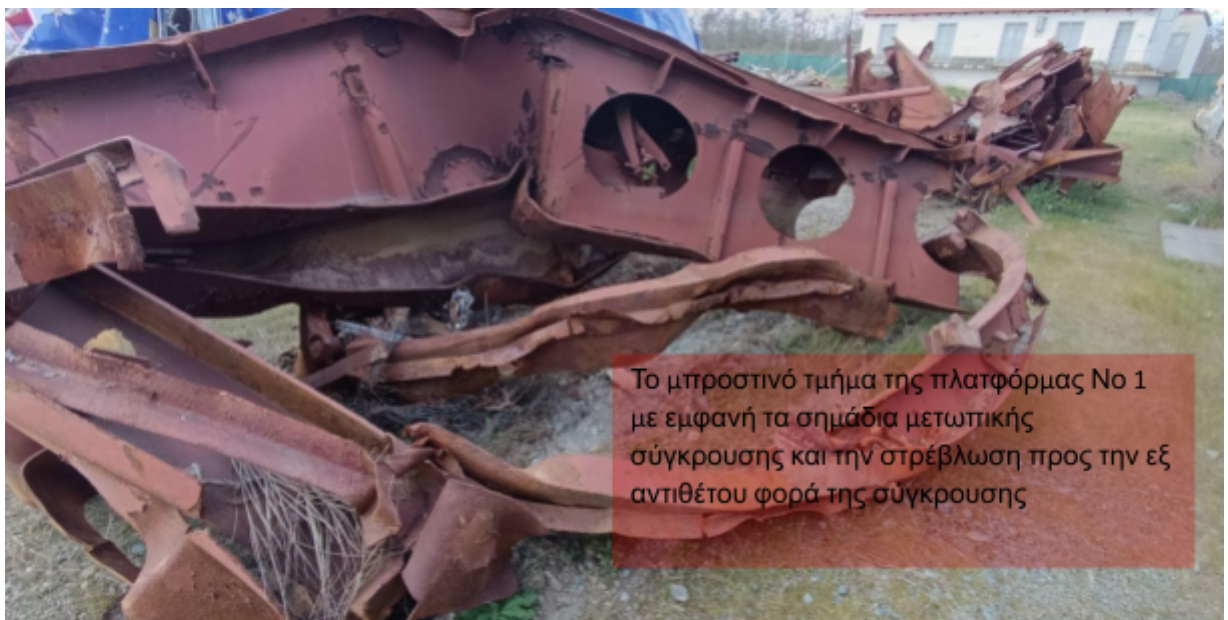
Το μπροστινό τμήμα της πλατφόρμας Νο 1 με εμφανή τα σημάδια μετωπικής σύγκρουσης και την στρέβλωση προς την εξαντιθέτου φορά της σύγκρουσης

Από το παραπάνω φωτογραφικό υλικό διαπιστώνεται ότι δεν υπάρχουν στην πλατφόρμα (βαγόνι) Νο 1 σε αντίθεση με τα άλλα δυο υπολείμματα συρματόσχοινων βιαιώς αποκομμένων , τόσο στο πεδίο όσο και στην θέση Κουλούρι.

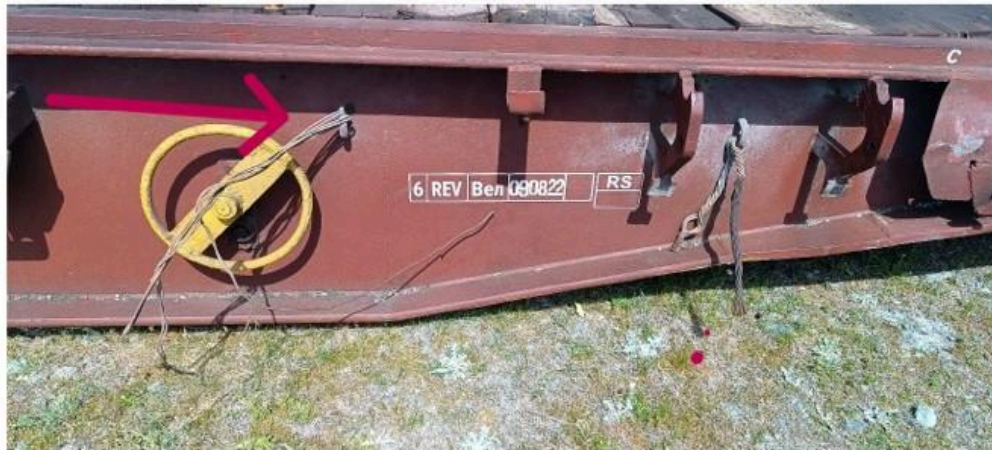
Φώτο 42α. Διάτμηση των συρμάτινων δεσιμάτων των λαμαρινών

Οι παραπάνω φωτογραφίες απεικονίζουν την φορτάμαξα Νο 2 και φορτάμαξα Νο 3 στις οποίες υπάρχουν όντως υπολείμματα των συρματόσχοινων για το δέσιμο των λαμαρινών.

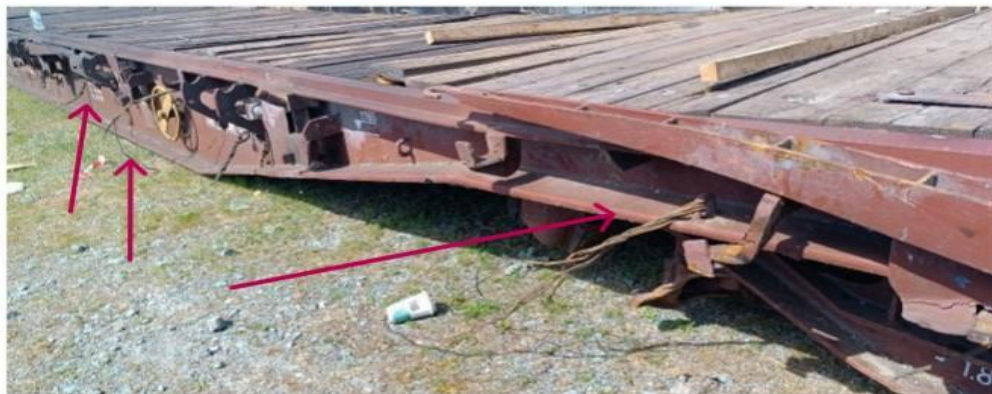
Φώτο 42. Διάτμηση των συρμάτινων δεσιμάτων των λαμαρινών

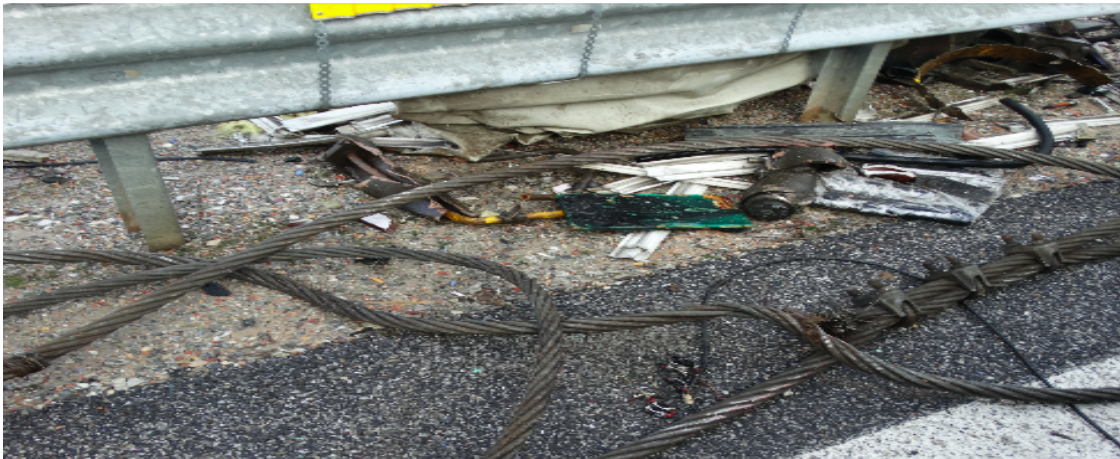
Εικόνα Συρματόσχοινα στον τόπο του συμβάντος που έχουν αποκοπεί λόγω της σφοδρότητας της σύγκρουσης

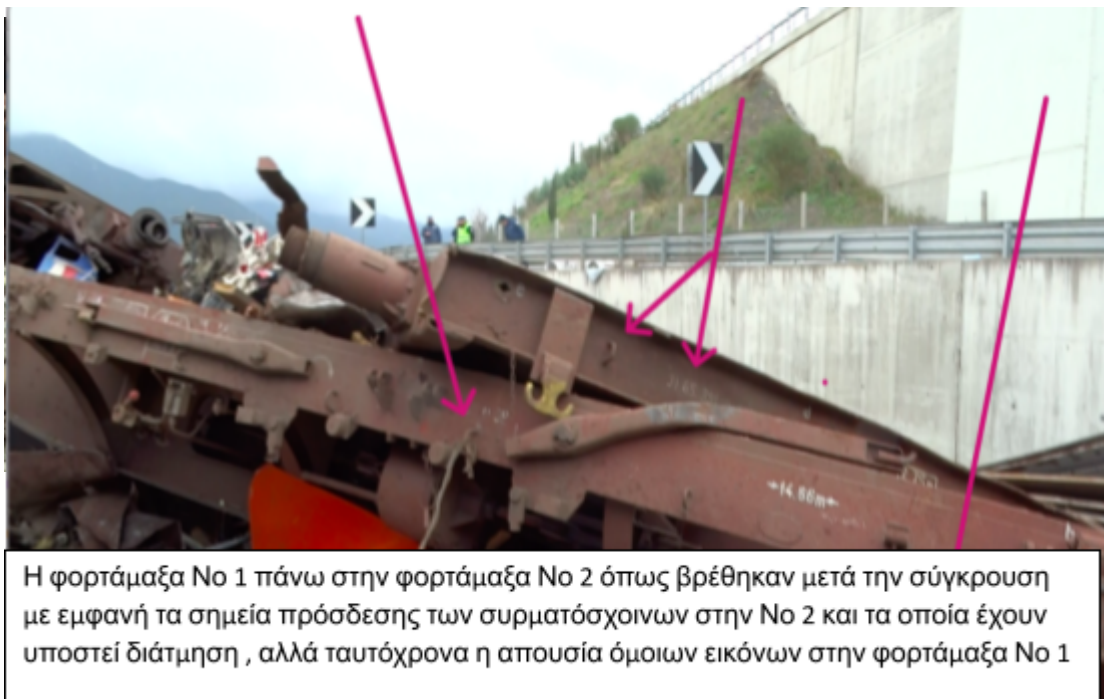
Η φορτάμαξα No 1 πάνω στην φορτάμαξα No 2 όπως βρέθηκαν μετά την σύγκρουση με εμφανή τα σημεία πρόσδεσης των συρματόσχοινων στην No 2 και τα οποία έχουν υποστεί διάτμηση , αλλά ταυτόχρονα η απουσία όμοιων εικόνων στην φορτάμαξα No 1

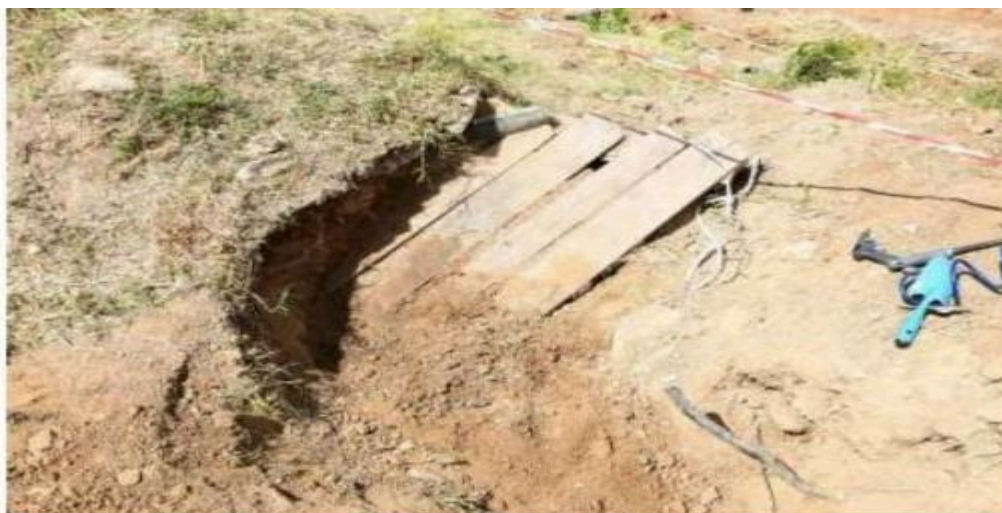
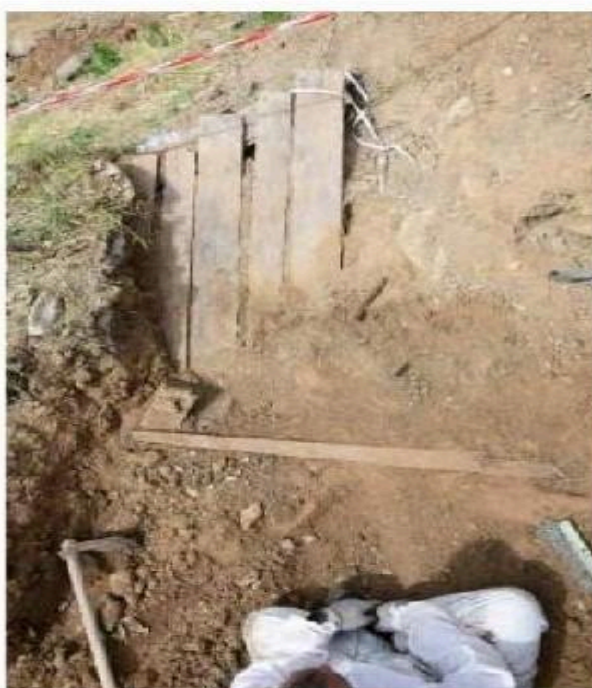
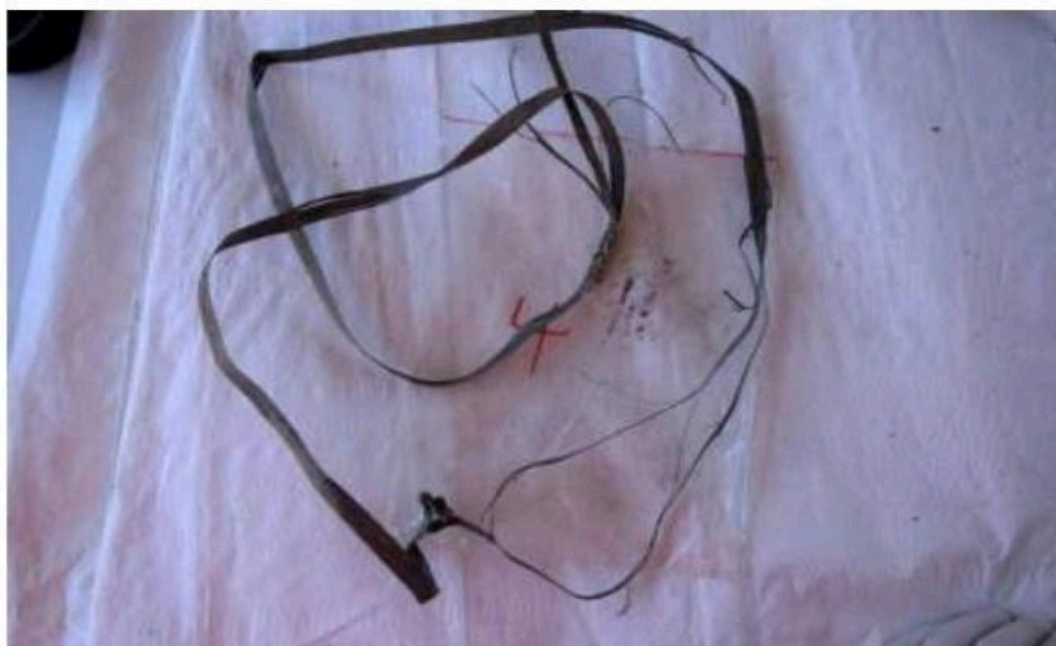
Μεταξύ των ευρημάτων υπήρξαν και στοιχεία που προσομοιάζουν με παρουσία φορτίων σε εξωτερικό χώρο. Τα στοιχεία αυτά είναι ξύλινες παλέτες ,ειδικοί ιμάντες πρόσδεσης, τσέρκια(δεματικά) και ειδικά δίκτυ κάλυψης-προστασίας(τύπου cargo)

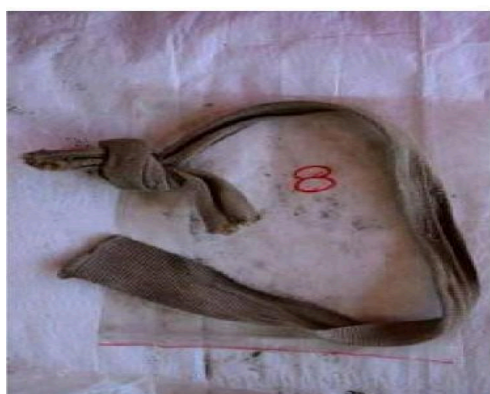
Ιμάντας άσπρος με κόμπο

Ιμάντας άσπρος.

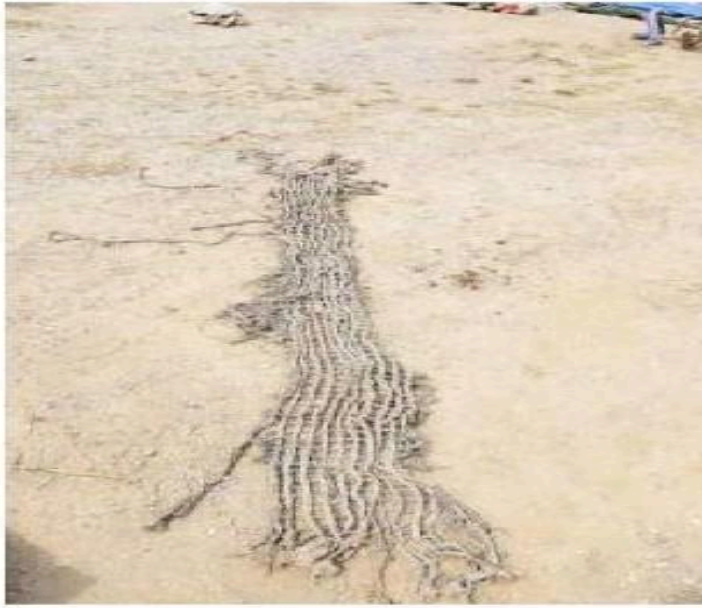
Δίκτυο συγκράτησης υλικών μεταφοράς cargo.
