ΚΟΚΟΤΣΑΚΗΣ ΒΑΣΙΛΕΙΟΣ

ΕΙΔ. ΠΡΑΓΜΑΤΟΓΝΩΜΟΝΑΣ ΣΕ ΘΕΜΑΤΑ ΠΥΡΚΑΓΙΩΝ

ΠΑΡΑΡΤΗΜΑ 4

Επικαιροποιημένης έκθεσης της 15/5/2024

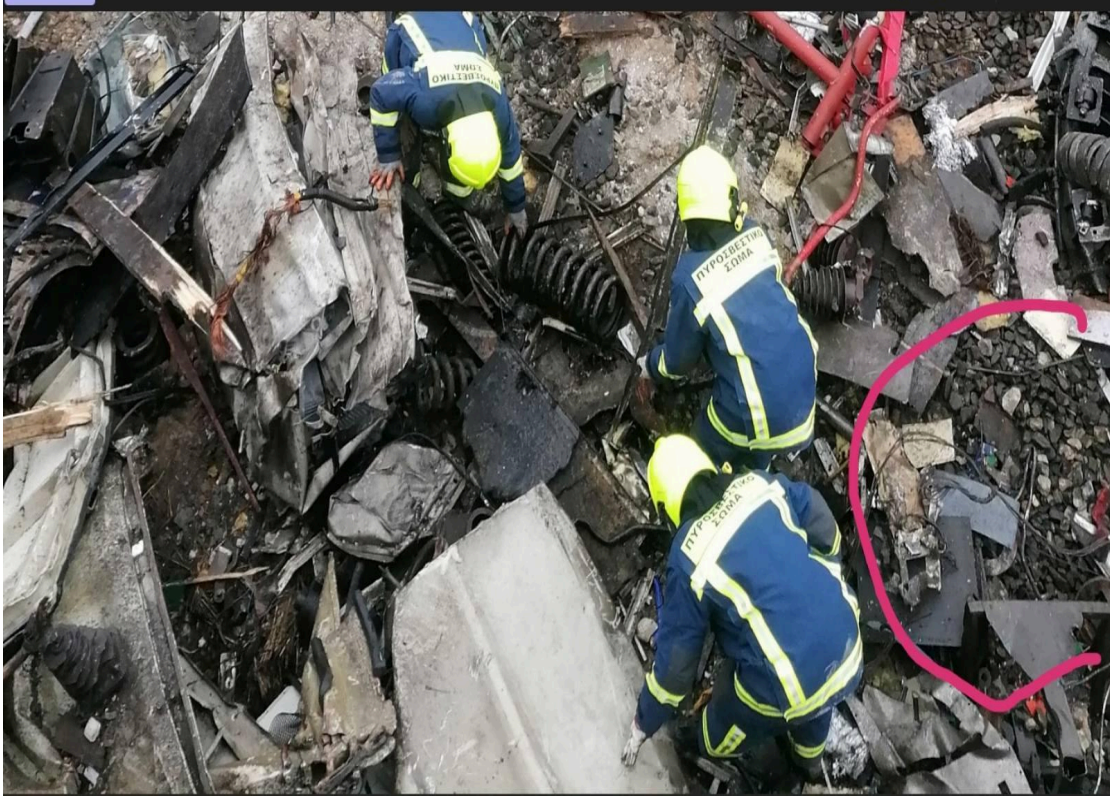
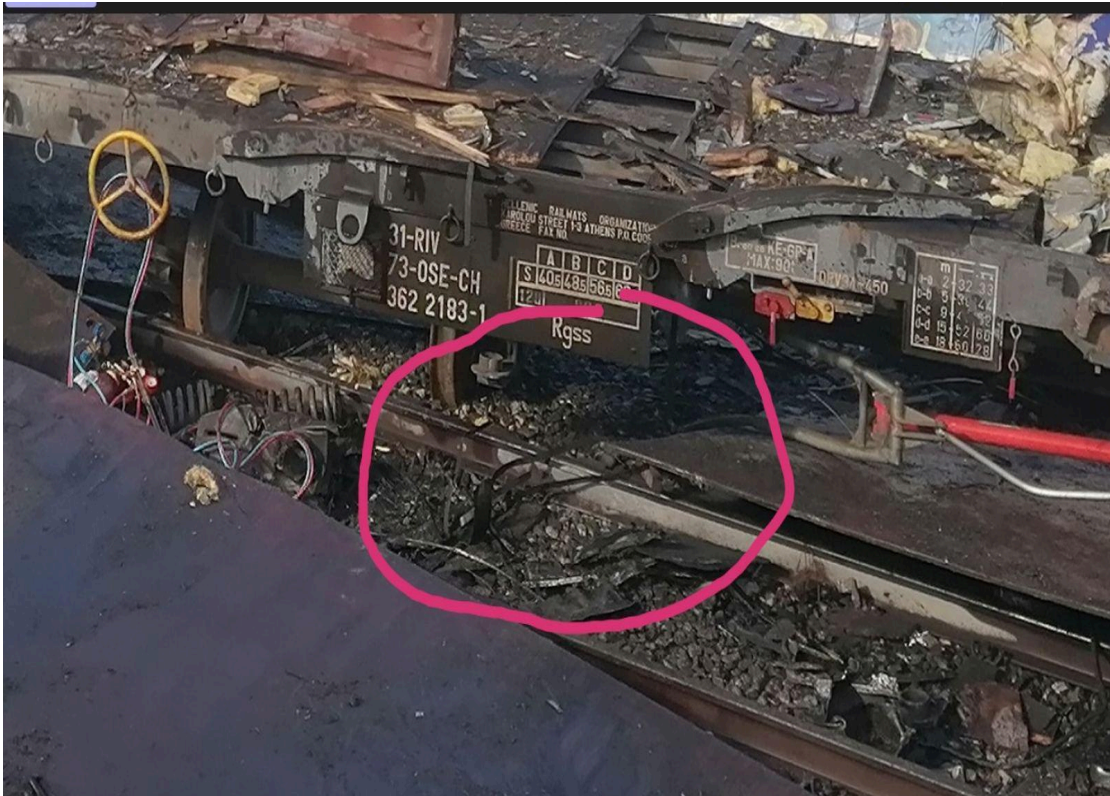
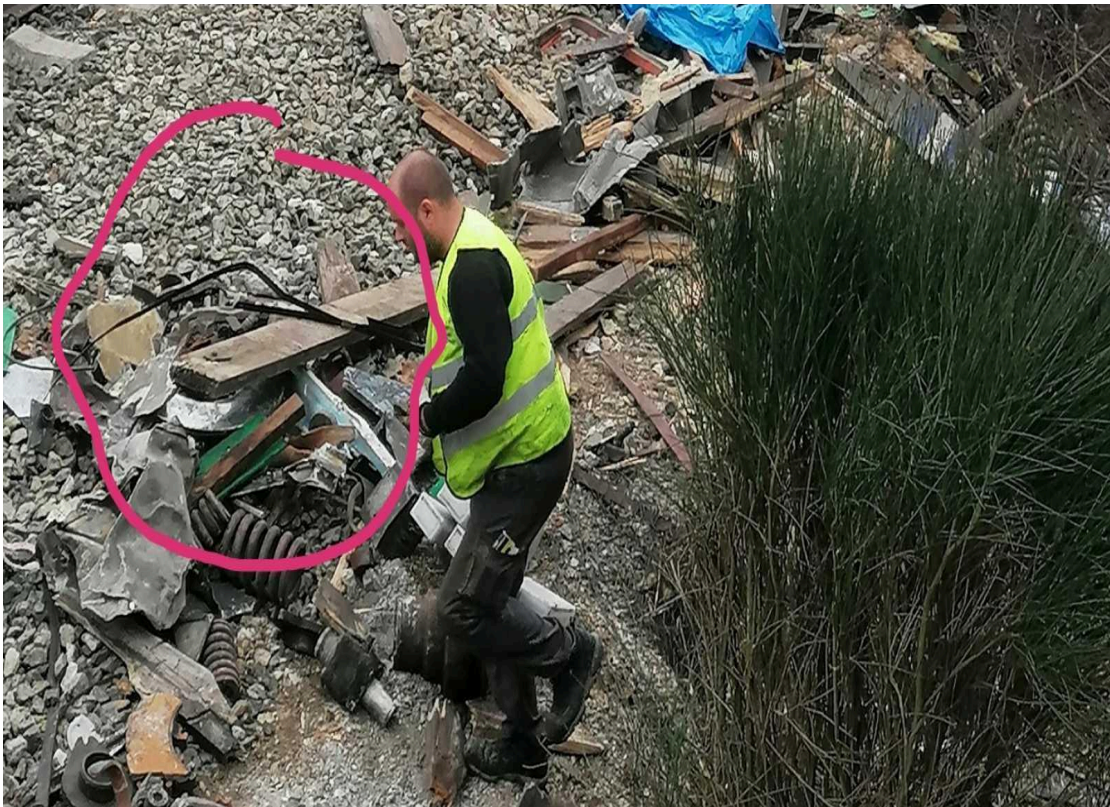
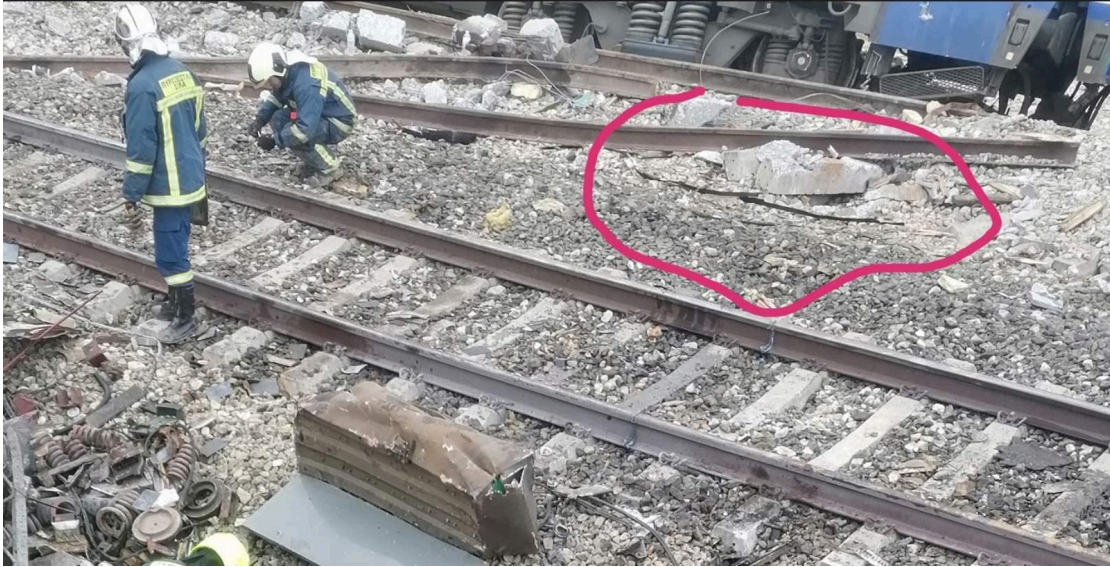
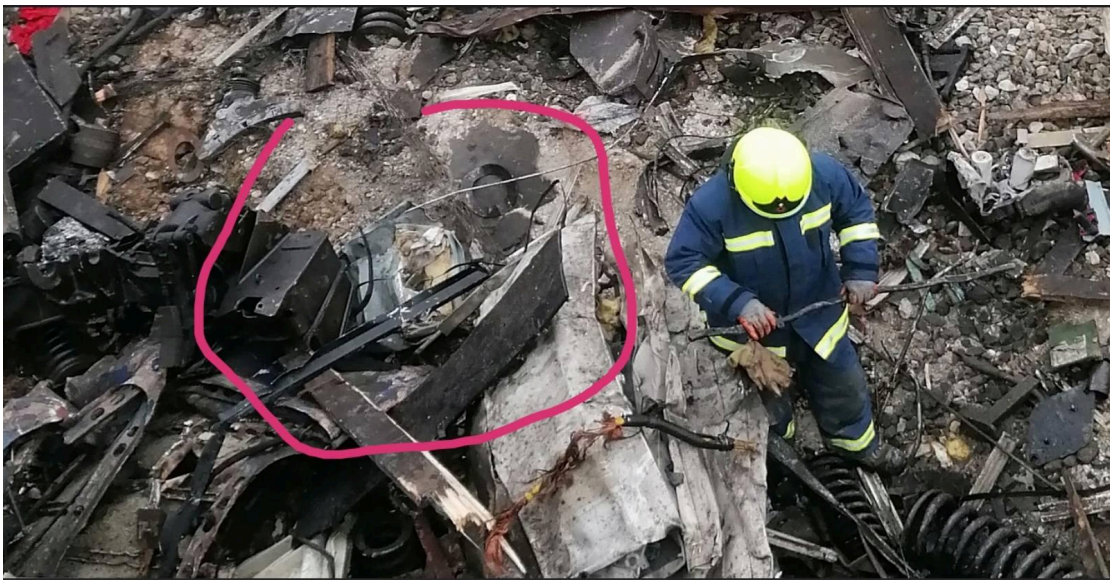
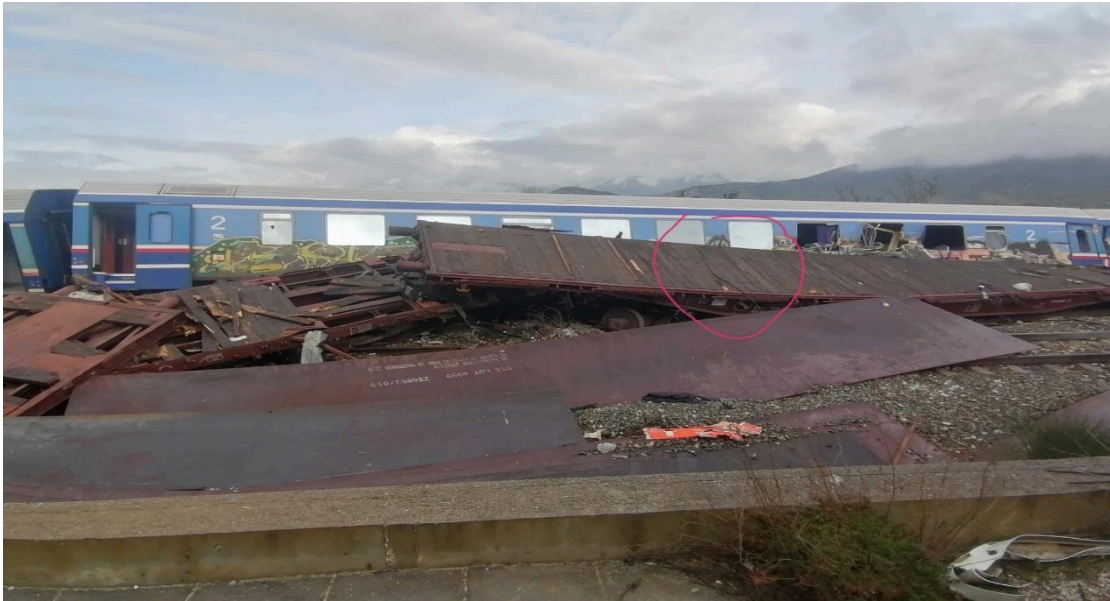
Από την μελέτη του φωτογραφικού υλικού στο σημείο της σύγκρουσης , διαπιστώνεται ότι στο πεδίο και κυρίως κοντά στο σημείο της σύγκρουσης , αλλά και το σημείο της δημιουργίας της πυρόσφαιρας , υπάρχει πλήθος τμημάτων από τσέρκια συγκράτησης φορτίων.

ΣΕ ΔΕΚΑ ΣΗΜΕΙΑ ΣΤΟΝ ΧΩΡΟ ΣΥΓΚΡΟΥΣΗΣ ΕΝΤΟΠΙΣΑΜΕ ΔΕΜΑΤΙΚΕΣ ΤΑΙΝΙΕΣ (ΤΣΕΡΚΙΑ)

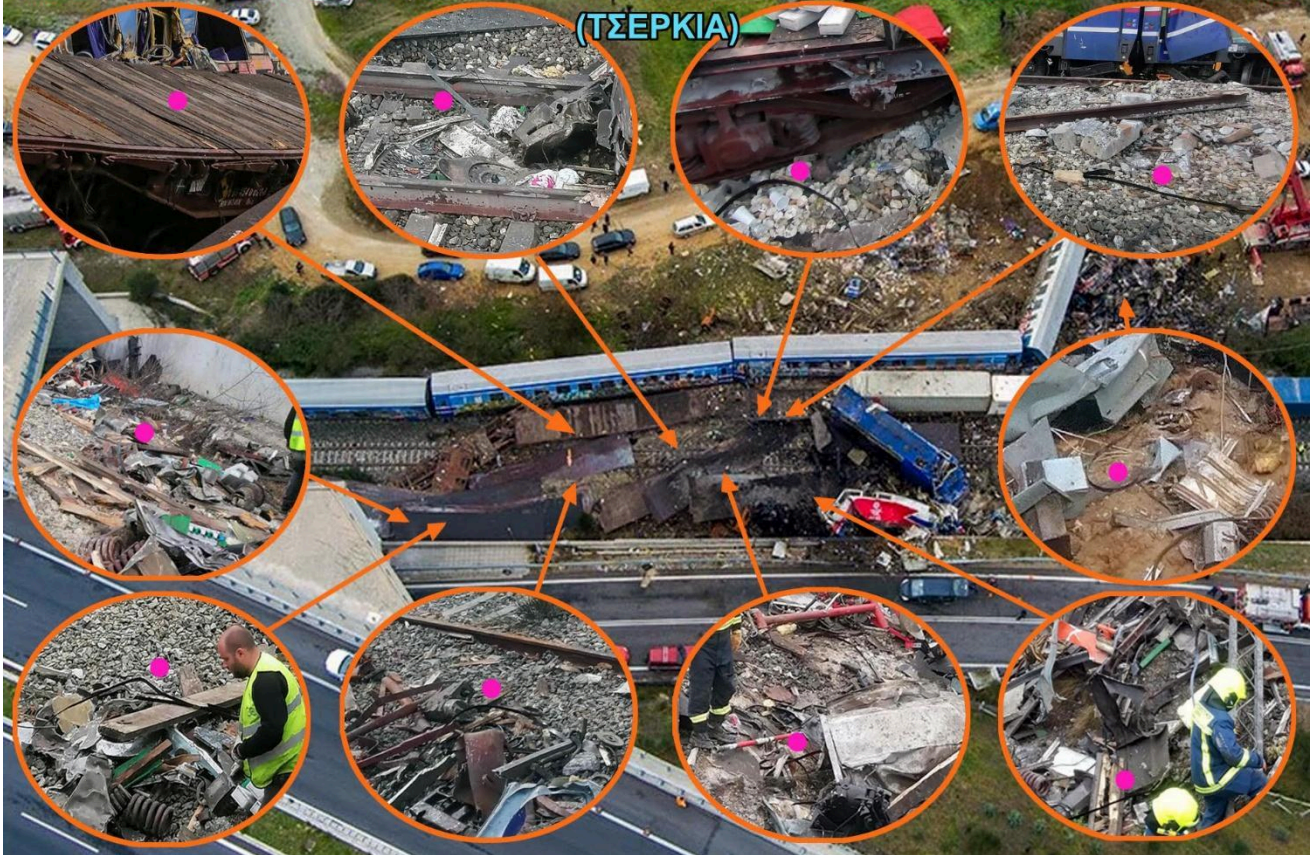
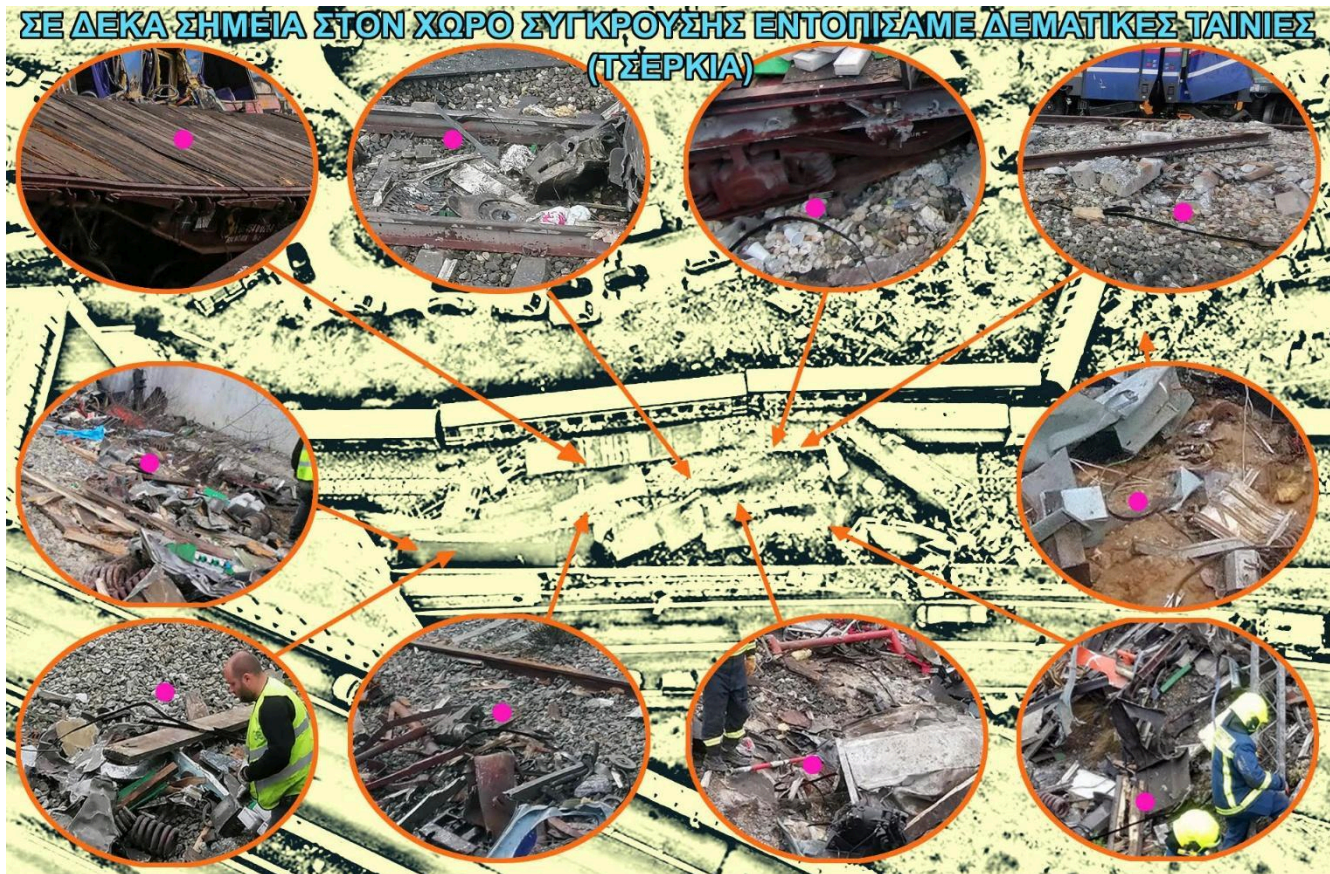
Οι περισσότερες εκ των φωτογραφιών αυτών λήφθηκαν κατά το στάδιο της αποκάθαρσης των συντριμμιών , πάρα πολλά δε τμήματα των ταινιών αυτών(τσέρκια) ήταν κάτω από τα συντρίμια στην αρχική τους θέση και κυρίως κάτω από τις λαμαρίνες που είχαν καταπέσει πάνω στις γραμμές , γεγονός που αποδεικνύει ότι οποιοδήποτε υλικό ή φορτίο είχαν προσδέσει με αυτά, αποκολλήθηκε πριν ή ταυτόχρονα με τις λαμαρίνες.

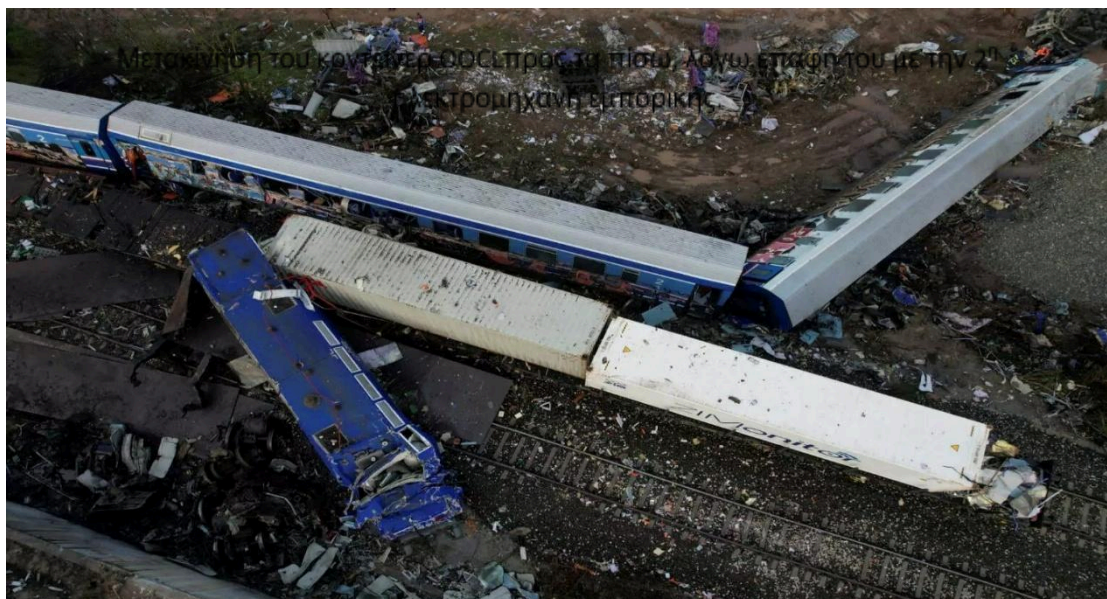
3.Η αποκόλληση του τμήματος της δεύτερης ηλεκτρομηχανής το οποίο «έβλεπε» προς το βαγόνι 1, οφείλεται στην εκ του πλαγίου επαφή της με το κοντέινερ OOCL που ήταν

φορτωμένο στο βαγόνι Νο 4 και για τον λόγο αυτό η τελική θέση της ηλεκτρομηχανής αυτής είναι σχεδόν κάθετη σε σχέση με το τοίχιο αντιστήριξης και την γραμμή καθόδου.

Η σύγκρουση αυτή επιβεβαιώνεται και από το γεγονός , ότι όλα τα κοντέινερ λόγω της μηχανικής ενέργειας της σύγκρουσης μετακινήθηκαν μπροστά , το μόνο στο οποίο δεν συνέβη αυτό ήταν το κοντέινερ OOCL το οποίο μετακινήθηκε αντίθετα και κατέλαβε και το κενό τμήμα μπροστά από το κοντέινερ ZIM MONITOR στο βαγόνι Νο 5.

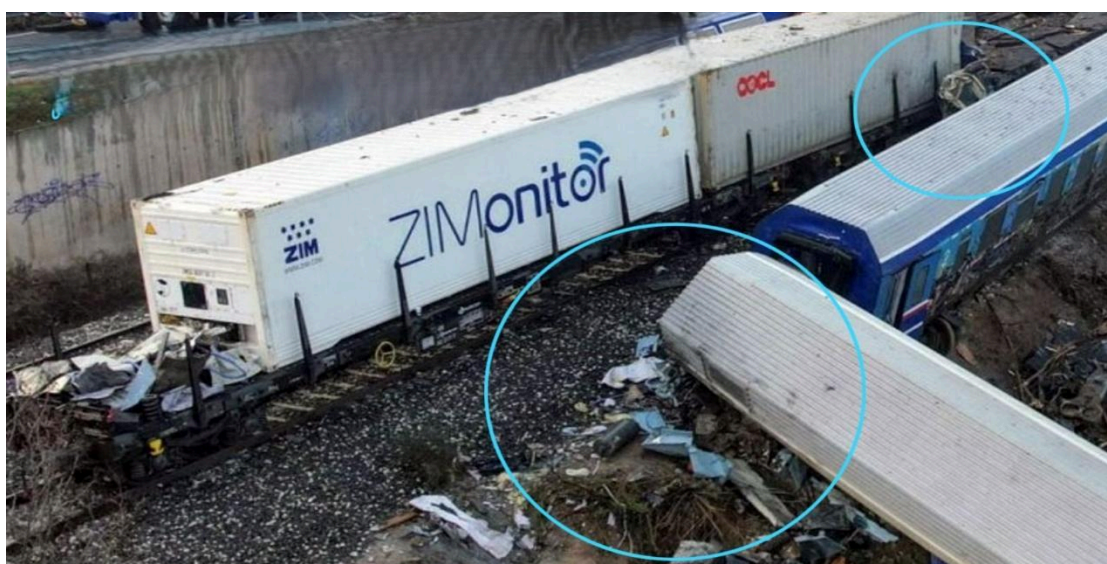
Τα φύλλα της λαμαρίνας(πλαϊνά και οροφές της 2^{ης} ηλεκτρομηχανής αποκολλήθηκαν κατά τον ίδιο τρόπο λίγο πριν την αποκόλληση του ως άνω τμήματος.

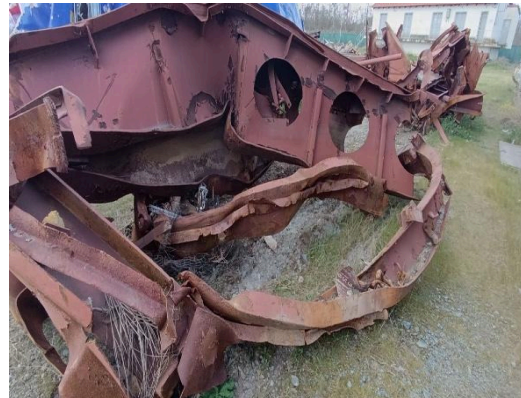
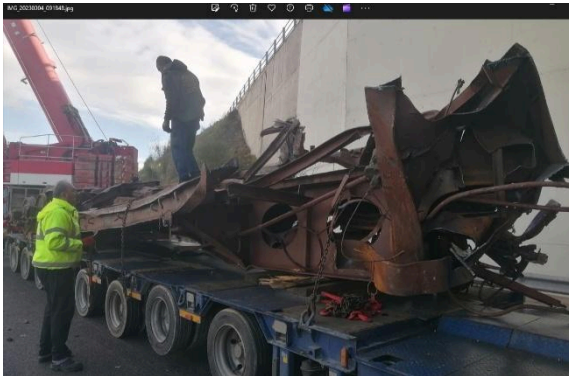
5. Η κατάσταση στην οποία βρέθηκε μετά την σύγκρουση η φορτάμαξα(βαγόνι) Νο 1 της εμπορικής , αποκομμένη και στρεβλωμένη κατά την φορά της σύγκρουσης, σε αντίθεση με την κατά την σύνθεση του τρένου προπορευόμενη 2^η ηλεκτρομηχανή , αποδεικνύει και ενισχύει το ήδη συμπέρασμα μας ότι την στιγμή της σύγκρουσης η 2^η ηλεκτρομηχανή δεν βρισκόταν στο σημείο επαφής με την μηχανή της επιβατικής. Εάν αυτό συνέβαινε , οι συνέπειες της σύγκρουσης στην 2^η μηχανή θα ήταν ανάλογες της πρώτης και μπροστά και πίσω λόγω της φυσιολογικής επαφής που θα είχε με την φορτάμαξα νο 1 , γεγονός που δεν επιβεβαιώθηκε από την πραγματικότητα.

Εδώ βλέπουμε την 2^η ηλεκτρομηχανή που θεωρητικά προηγείτο του 1^{ου} βαγονιού την στιγμή της σύγκρουσης , να μην έχει υποστεί ζημιές από επαφή της με την φορτάμαξα 1 , η οποία έχει σχεδόν αποκοπεί κατά το ήμισυ λόγω της σύγκρουσης κατά την φορά της κίνησης

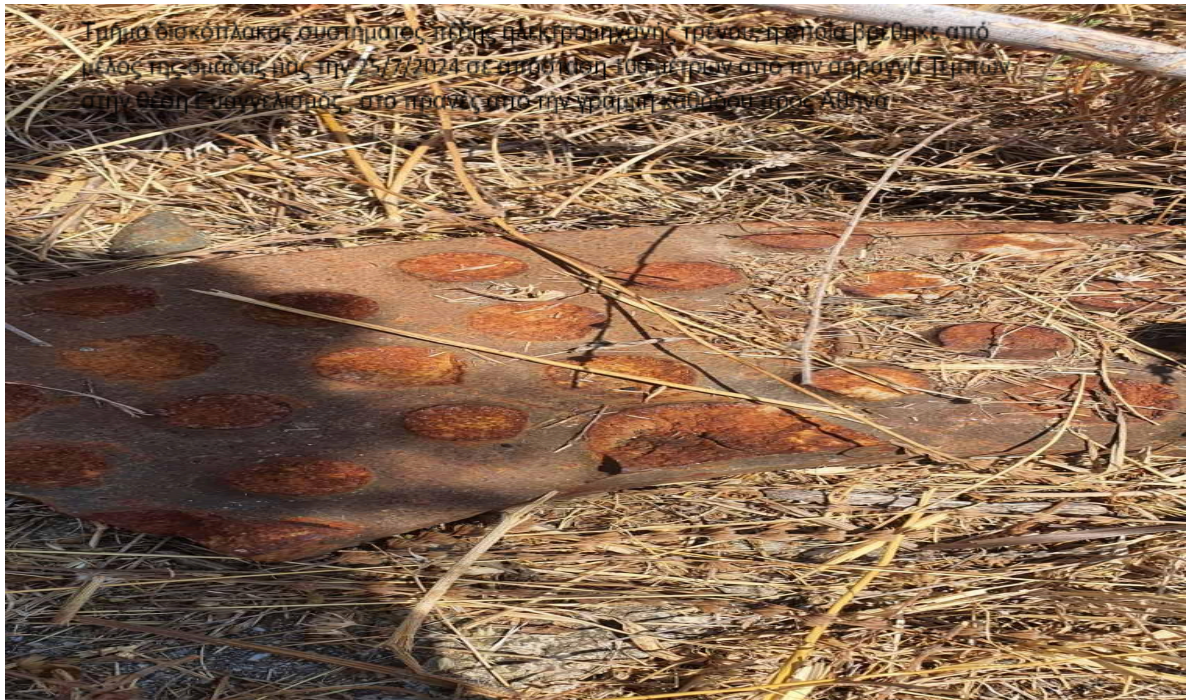
Το αντικείμενο αυτό διερευνήθηκε μερικώς από πραγματογνώμονα , το αναγνώρισε ως τμήμα του συστήματος πέδησης , όμως δεν διερευνήθηκε περαιτέρω ώστε να ταυτοποιηθεί ως εξάρτημα του συγκεκριμένου εμπορικού τρένου. Η ταυτοποίηση αυτή θα αποδείκνυε πέραν πάσης αμφιβολίας τον εκτροχιασμό λόγω της ακαριαίας πέδησης .
